## RELATÓRIO TÉCNICO DE VISTORIA NA PRAIA DO CABO BRANCO

**ASSUNTO:** Vistoria técnica referente ao aparecimento da pluma vermelha nas águas da praia do Cabo Branco

**RELATÓRIO TÉCNICO N° 08/2020**

**DATA:** 25/08 e 26/08/2020

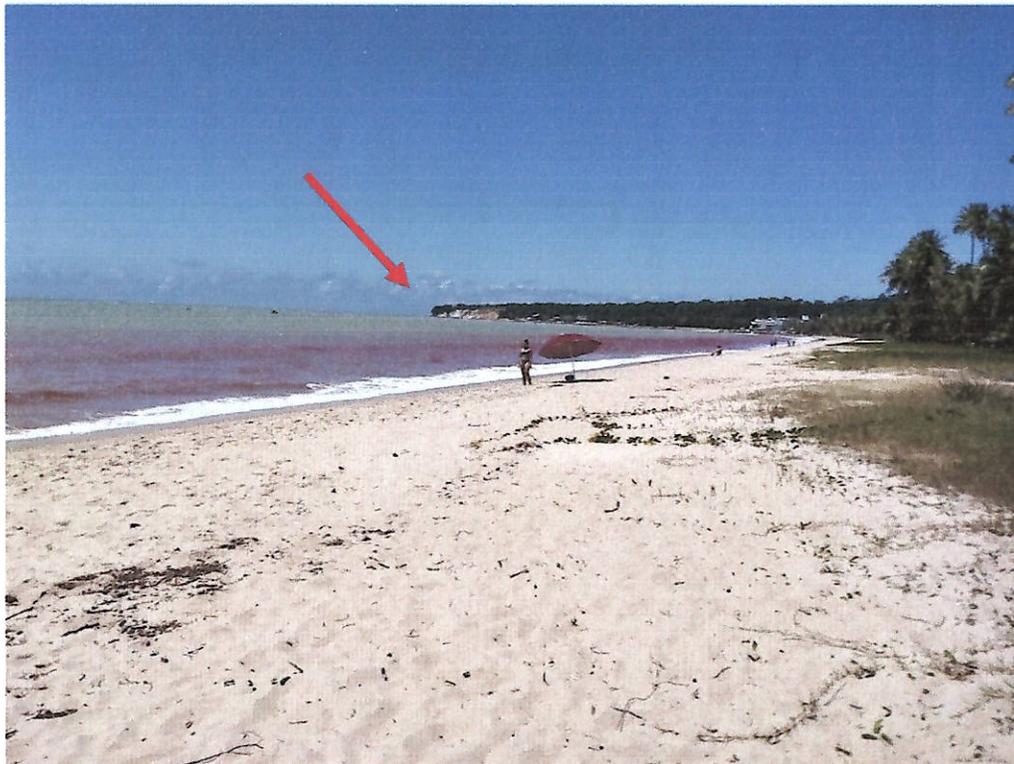
Por volta de 11h do dia 25 de agosto de 2020 os técnicos constataram uma grande pluma de coloração vermelha concentrada no final da praia do Cabo Branco, delimitada entre o Bar do Cuscuz (-7.137041, -34.818847) e a rotatória do final da Av. Cabo Banco (7.145910, -34.809065), a pluma não ultrapassava a rotatória, conforme visto na **Foto 1**, também não havia indícios de que a mesma havia se deslocado da barreira, podendo ser descartada hipótese de que os sedimentos provenientes de deslizamento recente tenha provocado o fenômeno.

**Foto 1 – Pluma de coloração vermelha presente na praia do Cabo Branco**

(Ausência de rastros da barreira até a pluma)

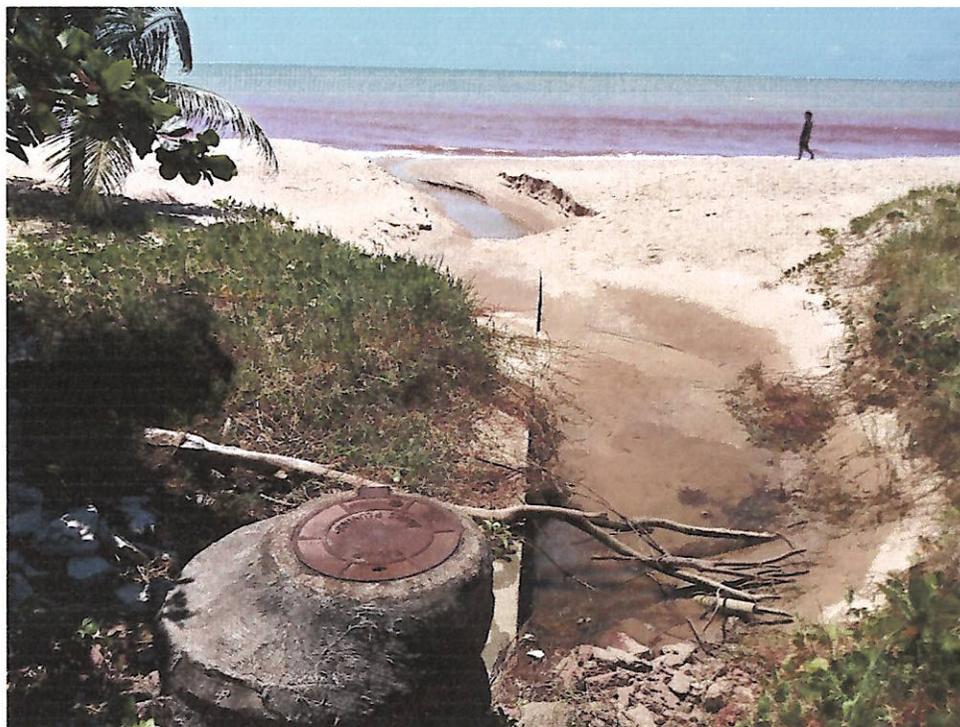
Foram checadas todas as galerias pluviais para identificar uma possível contaminação por lançamento de algum tipo de contaminante, porém, no momento da vistoria a única com escoamento (**Foto 2**), não apresentava qualquer indicio de fonte poluidora. Em análise físico-química e microbiológica

(Tabela 1) da mesma também não mostra evidências de que essa, a única galeria com escoamento, contribua pra qualquer tipo de contaminação.

Foto 2 – Galeria pluvial com lançamento no momento da vistoria

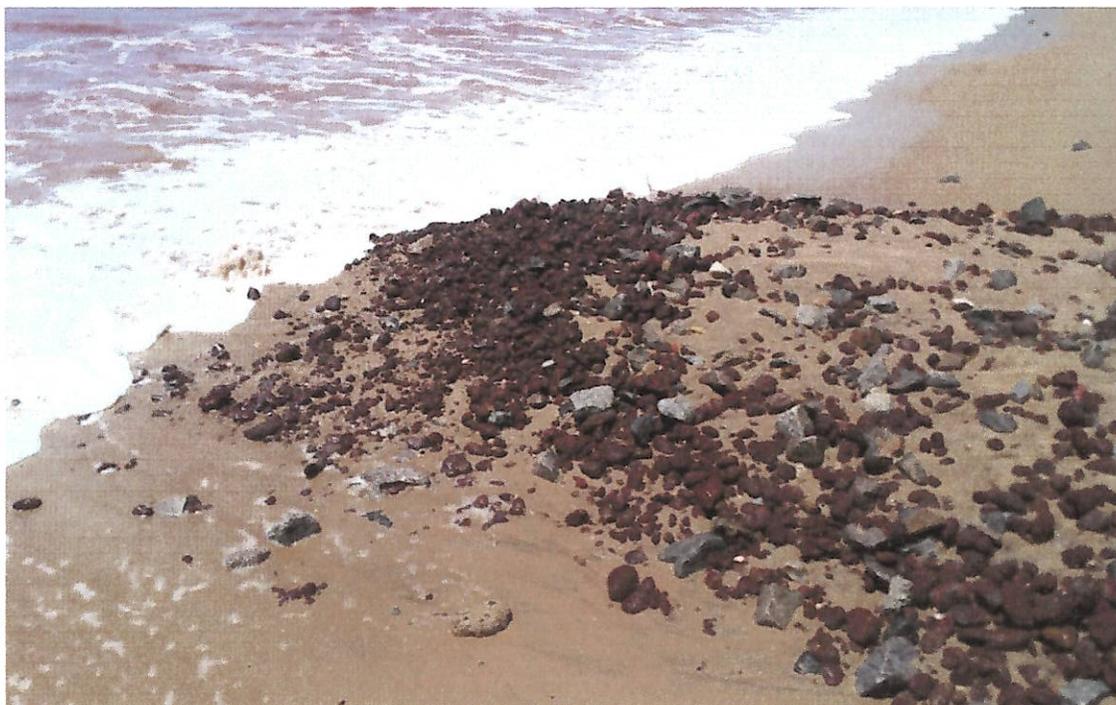
Também foi constatada a presença de um grande volume de rochas na praia em toda a extensão da área afetada (**Foto 4**), mais especificamente de dois tipos: rochas sedimentares (vermelhas) e magmáticas que são comumente utilizadas na construção civil (calçamentos, muros de contenção, meio fio etc.).

**Foto 3 – Presença de rochas sedimentares e magmáticas na praia**

(sedimentares de cor vermelha e magmáticas de cor cinza)

Foram realizadas amostragens da água do mar atingida pela pluma e de rochas depositadas no local, sendo que em avaliação preliminar foi levantada a hipótese de que as rochas sedimentares podem ser a causa da alteração na cor da área.

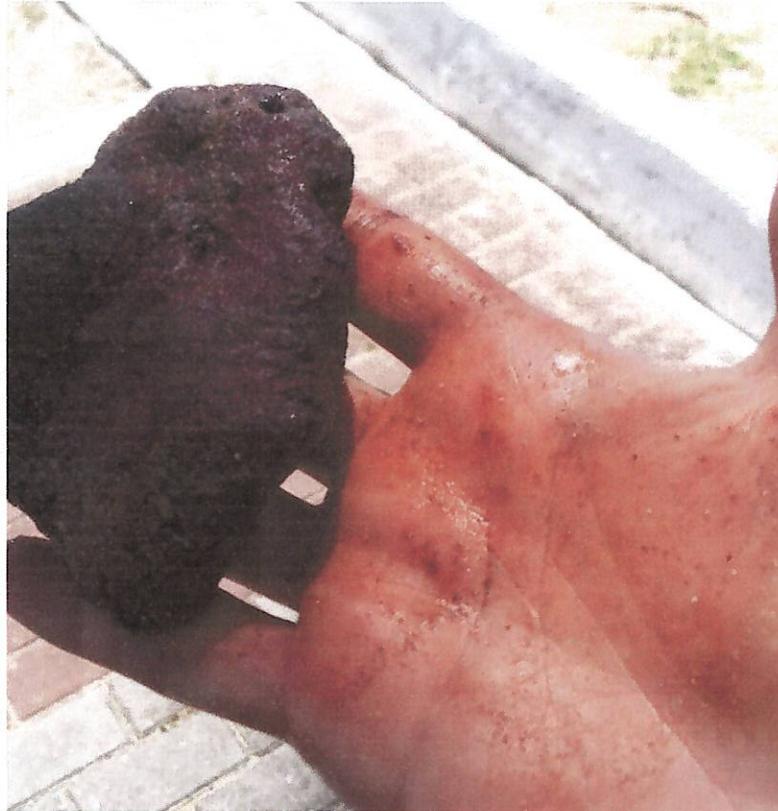
Após coleta, ficou constado que as rochas sedimentares entraram em um processo de intemperismo mecânico, e que o sedimento resultante desse processo agiu como corante, na **Foto 4**, é possível constatar o efeito de “tingimento” provocado na mão do técnico no momento da coleta.

**Foto 4 – Processo de “tingimento” provocado por rocha sedimentar**

Esse efeito residual e a coloração vermelha podem ser provocados pela fração de argila ( $\text{Al}_2\text{O}_3 \cdot 2 \text{SiO}_2 \cdot \text{H}_2\text{O}$ ) contida em forma de rocha (argilito). De acordo com Teixeira et al. (2003) a argila possui em sua composição o óxido de silício ( $\text{SiO}_2$ ) e óxido de alumínio ( $\text{Al}_2\text{O}_3$ ) como macro constituintes, mas também os óxidos de ferro ( $\text{Fe}_2\text{O}_3$ ) e titânio ( $\text{TiO}_3$ ), entre outros constituintes. Vale deixar claro, que seria necessária uma análise química de técnicas avançadas como AAS, ICP-OES ou DRX<sup>2</sup> para saber a proporção exata de cada um dos componentes, mas, se tratando da cor vermelha, os óxidos de ferro presente nas argilas são tradicionalmente utilizados como corantes

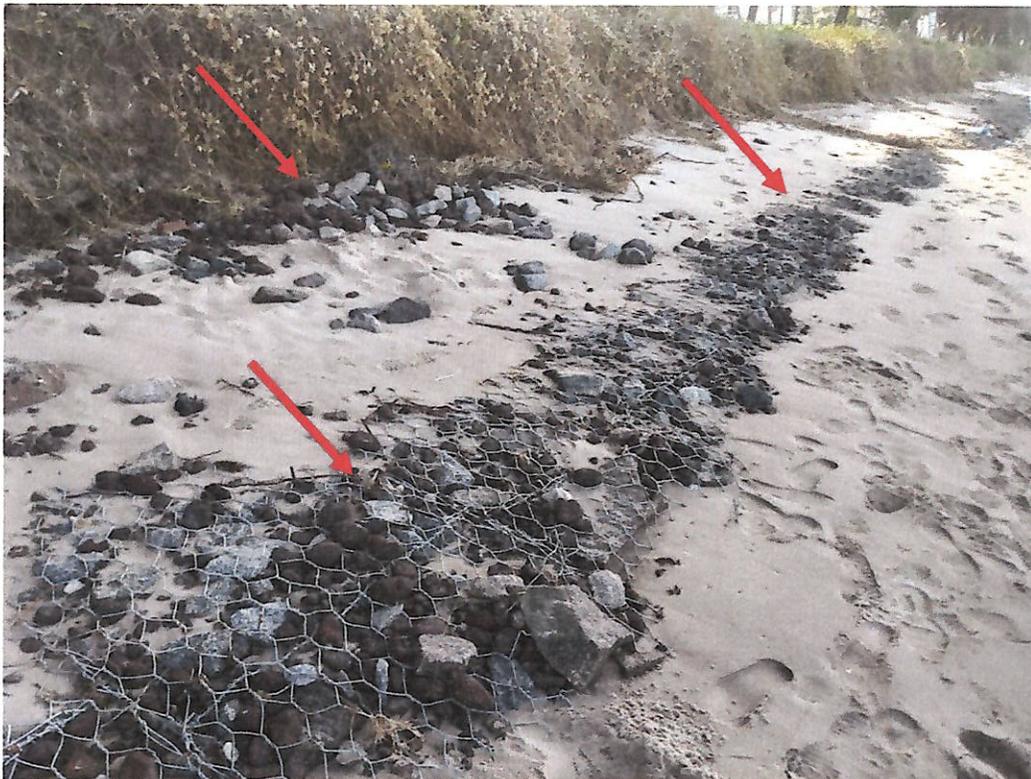
Em vistoria realizada no dia 26 foi possível constatar que as rochas sedimentares encontram-se em um grande trecho da praia do Cabo Branco, inclusive estas foram utilizadas junto com rochas “graníticas” para a construção de muros de contenção (muro de arrimo) para a formação da proteção da calçadinha (**Foto 5**), também foi possível constatar que muitos desses muros não receberam qualquer tipo de manutenção e muitos encontram-se rompidos, ou simplesmente depositados em pilhas, sem qualquer tipo de contenção, podendo ser esse um dos motivos para a deposição desse material em toda a faixa de praia, tal fato, inclusive, já foi motivo de denúncias de moradores e especialistas que frequentam o local.

**Foto 5 – Muros de arrimo com rochas sedimentares pequenas**

(Rochas pequenas podem ser facilmente levadas pelas marés)

Em relação à causa da deposição desse material, existem indícios que o mesmo tem sido utilizado para a construção de muros de contenção da calçada da praia, e que esses muros ao se romperem, seja por falta de manutenção preventiva ou corretiva, servem como principal contribuinte.

A respeito da utilização do material se o mesmo é adequado ou não para a construção dos muros, recomenda-se avaliação de técnicos de engenharia especializados no assunto. Salvo Melhor Juízo é o parecer.

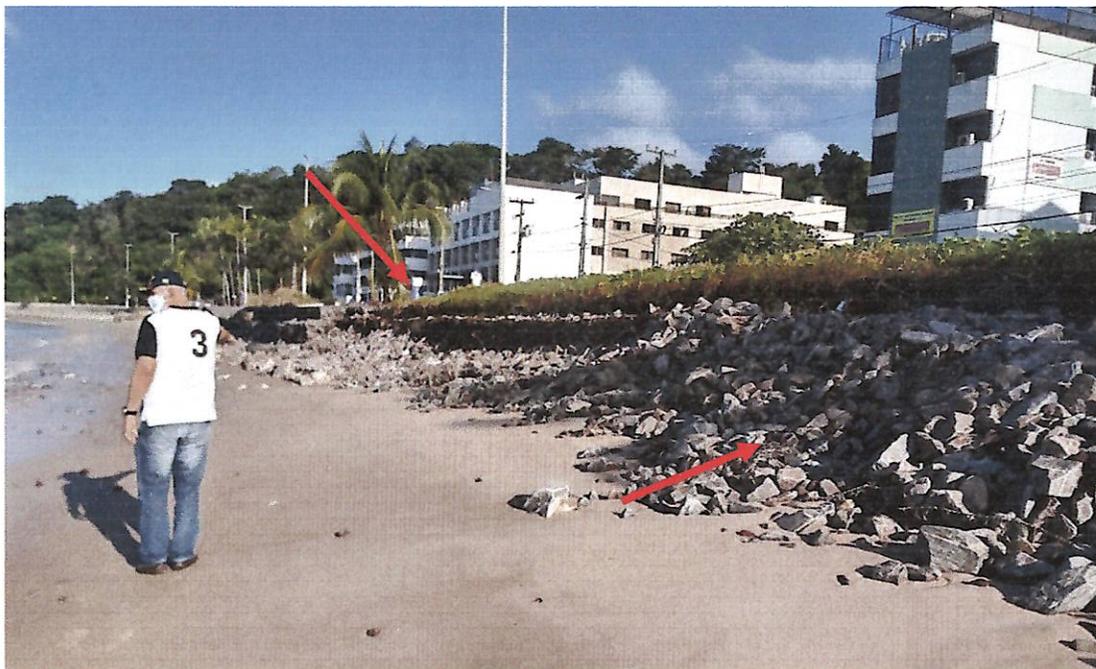
Na **Foto 6** é possível constatar que o material proveniente das barreiras de contenção rompidos, seguem sendo depositados próximo a calçada, importante salientar que as rochas magmáticas são a maioria, enquanto que as rochas sedimentares, devido ao tamanho pequeno e o transporte através do balanço da maré, são mais difíceis de serem segregados por máquinas de grande porte, permanecendo depositados na praia.

**Foto 6 – Muros de arrimo rompidos com rochas depositadas**

(Deposição de rochas magmáticas próximo à calçada)

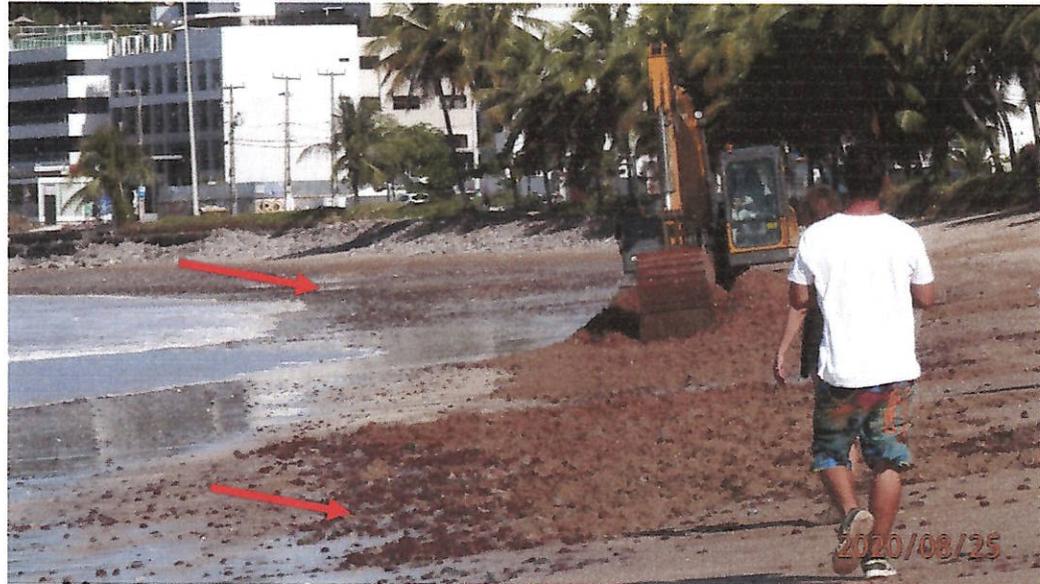
Atualmente no local existe uma máquina da prefeitura realizando o serviço de remoção das rochas (**Foto 7 e 8**), é ela que está depositando as rochas provenientes dos muros de proteção rompidos em pilhas próximas à calçada, essa mesma máquina hidráulica, utiliza uma esteira para o seu deslocamento, essa esteira ao passar sobre as rochas sedimentares, possivelmente desagregou as mesmas.

Essas rochas sedimentares são na verdade sedimentos agregados que apresentam um processo cíclico de agregação/desagregação, são mais frágeis que outros tipos de rochas e são facilmente quebradas.

**Foto 7 – Máquina da prefeitura removendo as rochas**

(Rochas trituradas pela maquina)

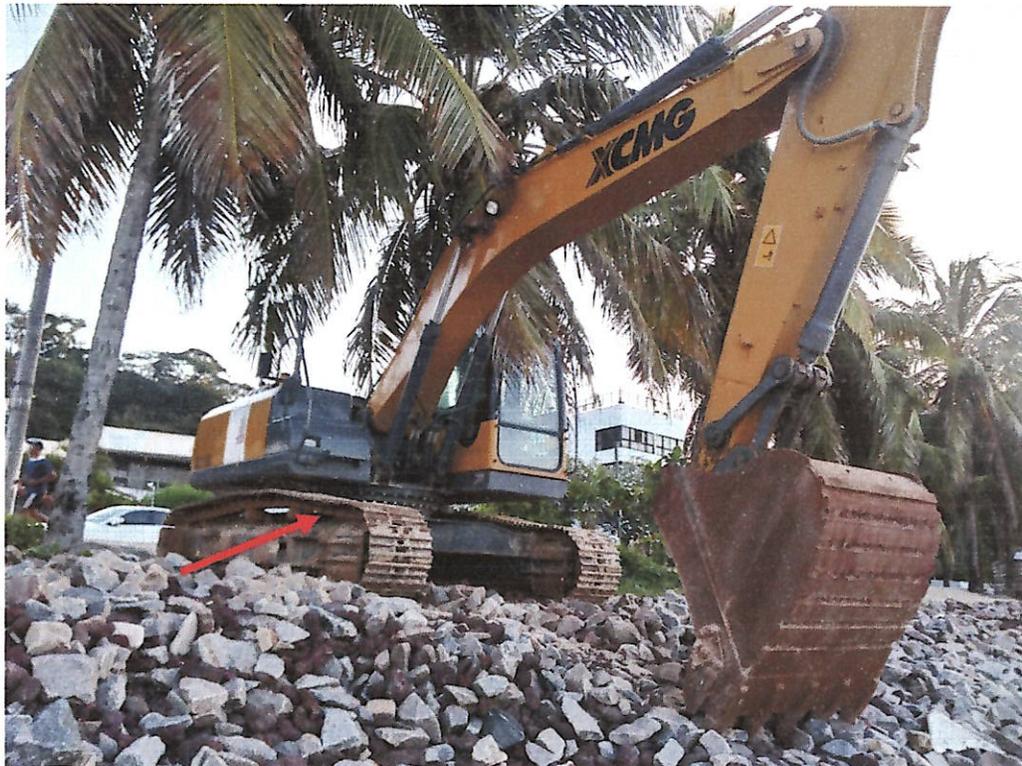
**Foto 8 – Máquina estacionada no local**

(Escavadeira hidráulica sobre esteiras)

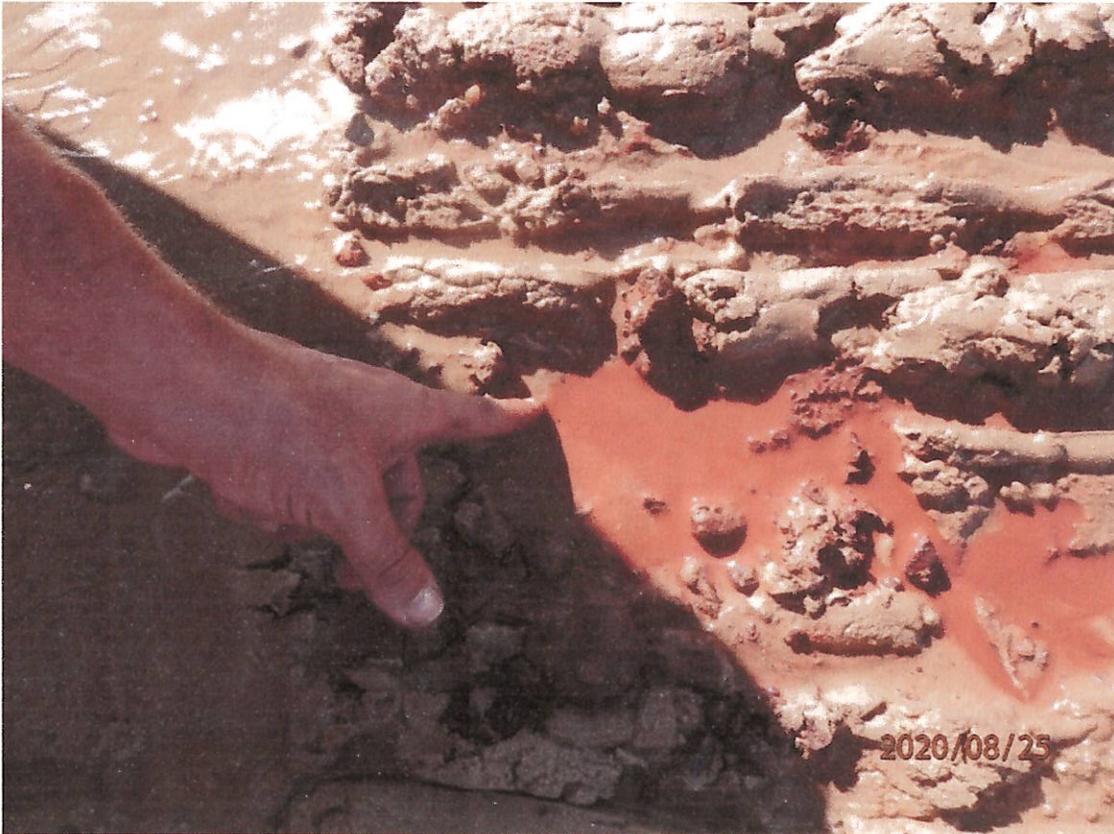
De forma que, após o trabalho da máquina em fazer a remoção de parte das rochas depositadas na praia do Cabo Branco, por onde a mesma passou, sobretudo, onde as rochas sedimentares estão depositadas é possível constatar a compactação e solubilização da mesma (**Foto 10**).

**Foto 8 – Rastro da máquina com a rocha “solubilizada”**

Ante os fatos aqui apresentados, existem fortes indícios que relacionam o aparecimento da pluma vermelha nas águas da praia do Cabo Branco com a operação realizada para a remoção das rochas depositadas na praia.

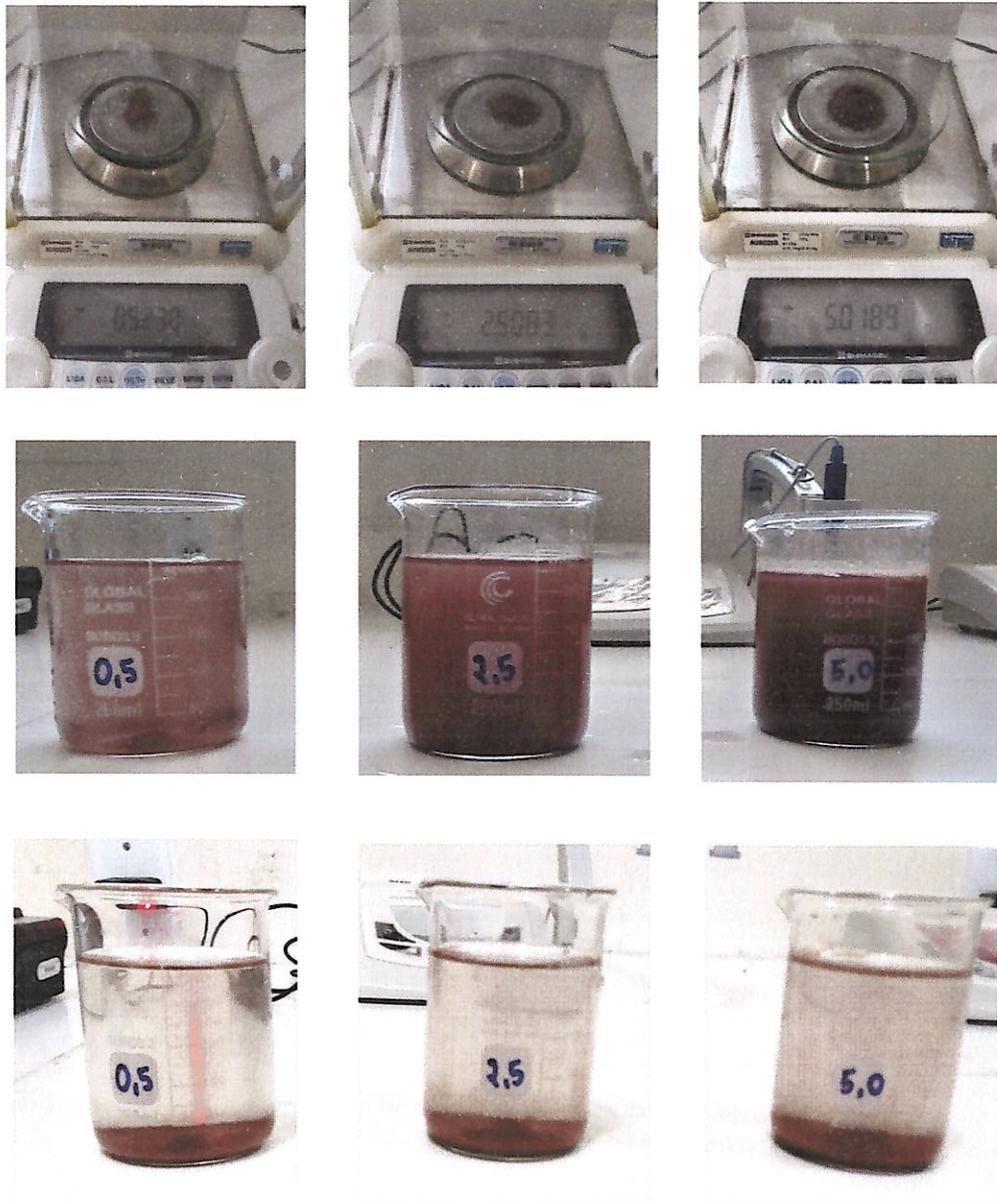
Foto 9 – Procedimentos experimentais

(Pesagem das amostras, dissolução em água e repouso de 1 hora).

É possível constatar com o experimento realizado que, após o tempo de 1 hora em repouso, grande parte do material decanta para o fundo do recipiente, com

encontradas no local é pouco solúvel, mas devido às condições ambientais (temperatura, ventos, ondas, correntes marinhas e outras espécies químicas presentes na água) essa precipitação pode demorar mais tempo do que em ambiente controlado do laboratório, onde a amostra não sofre perturbação.
