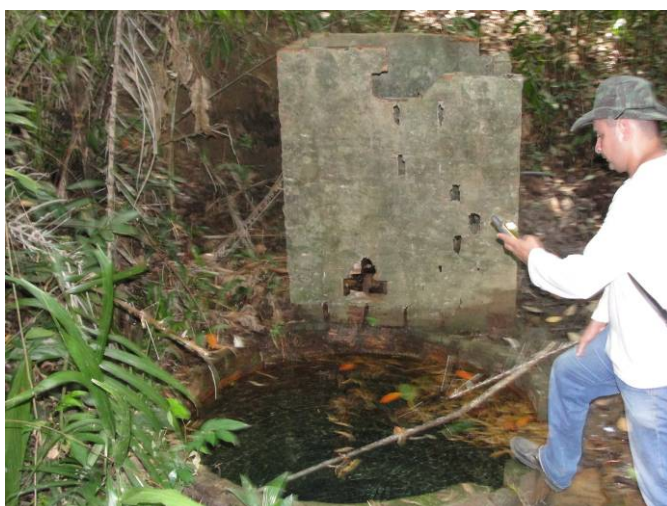
Foto 05 – Vista da nascente localizada no setor noroeste, em cacimba, com estrutura próxima, possivelmente utilizada para banho. Técnico marcando ponto para georreferenciamento.

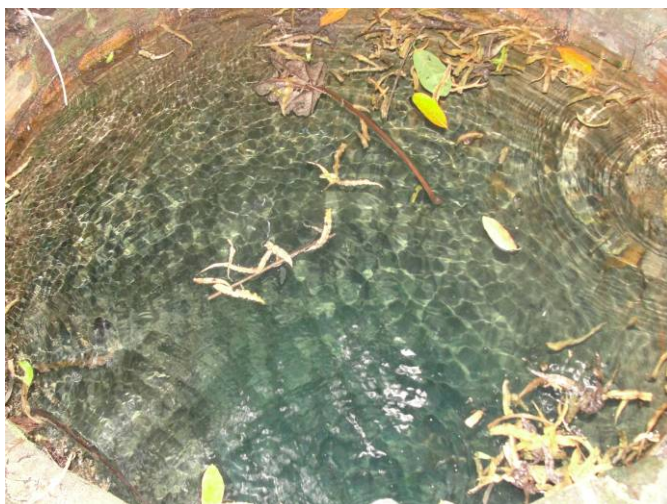
Foto 06 – Imagem de detalhe mostrando o grau de pureza da água da nascente.

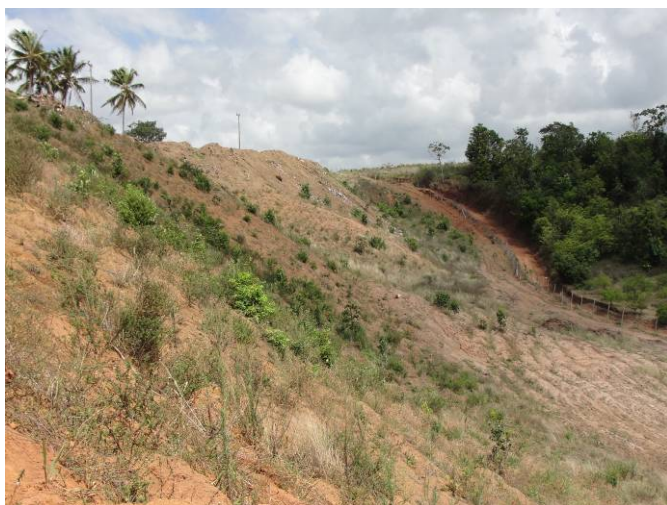
Foto 07 – Vista do limite leste-central da área mostrando uma estrada de acesso próximo a área. Notar a vegetação herbácea no talude. Vista de sul para norte.

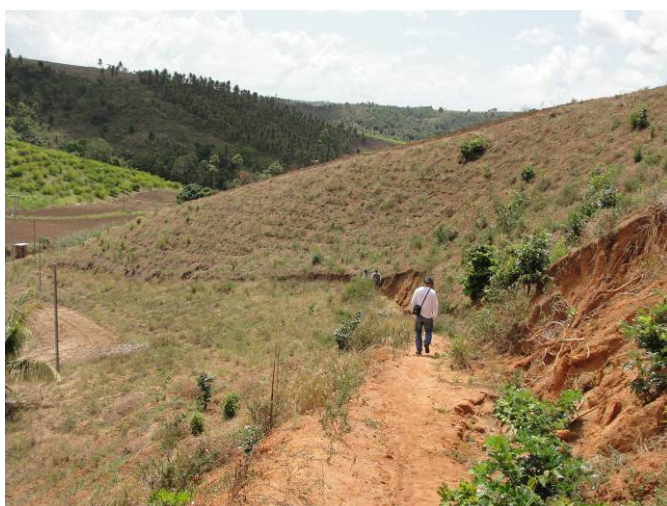
Foto 08 – Vista da mesma posição da foto anterior, com sentido inverso (norte-sul). Observar a vegetação herbácea no talude e a erosão do mesmo provocada pelas fortes chuvas no começo do ano (2012).

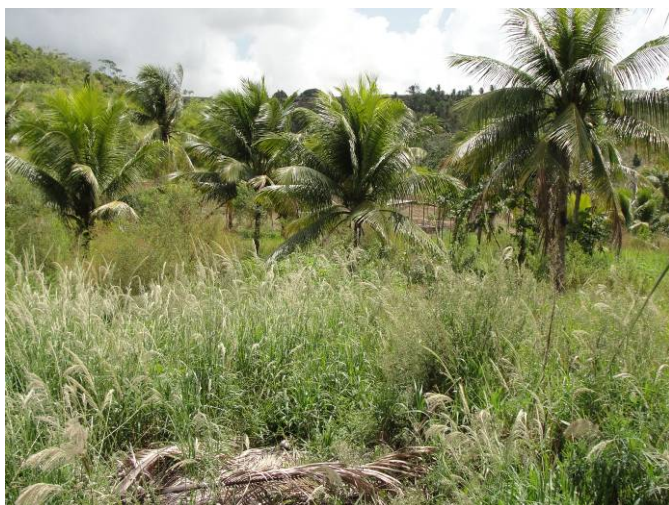
Foto 10 – Núcleo de vegetação de coqueiros + herbáceas, com uma nascente no centro. Localizada no setor leste.

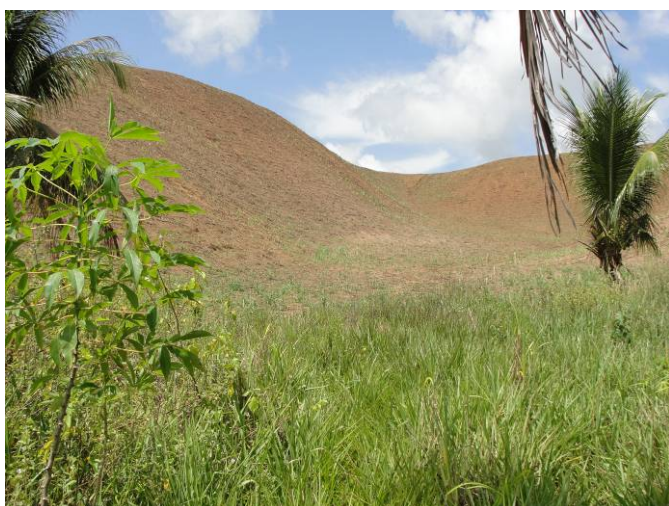
Foto 11 – Vista de “a montante” da nascente mostrando que não se tem fluxo das vertentes para a área rebaixada. Notar que as vertentes têm ângulo significativo, contudo não atingem 45°.

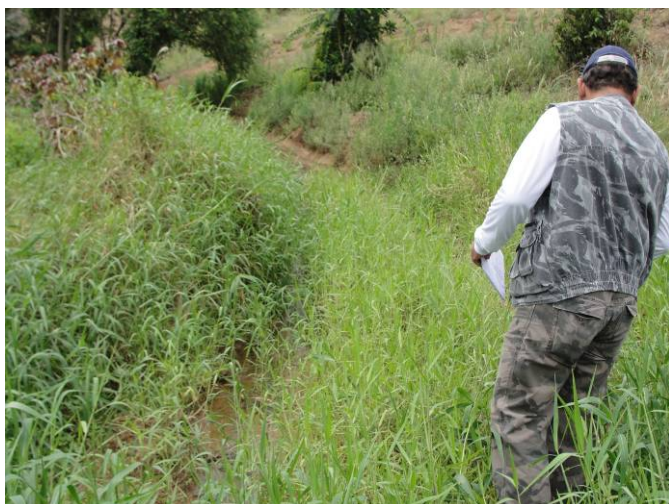
Foto 12 – Vista do riacho formado pelo escoamento das águas da nascente. O riacho corre próximo ao limite leste da área, no sentido norte – sul.

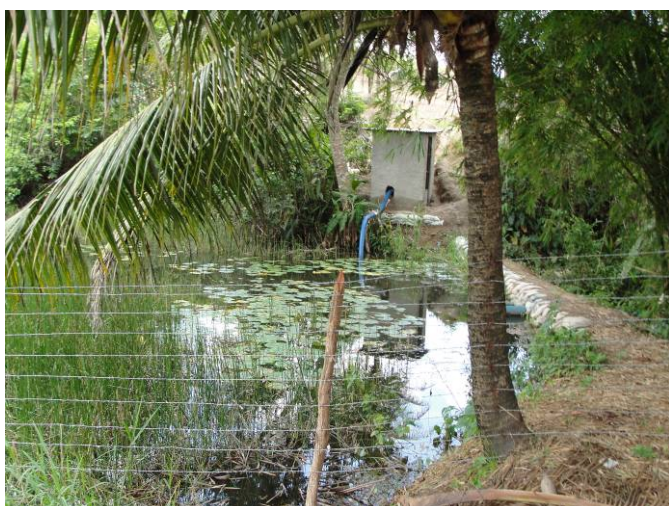
Foto 14 – Barramento encontrado vizinho a área do empreendimento.

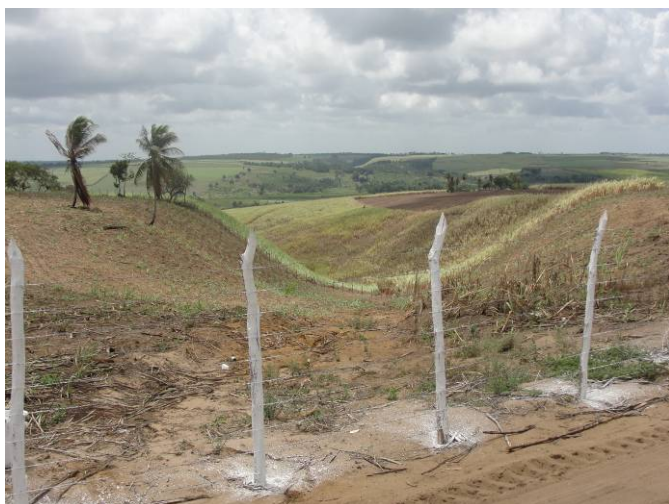
Foto 18 – Vista do setor centro-oeste da área mostrando a cerca que limita a estrada existente no interior da área e ao fundo a rebroca de cana-de-açúcar.

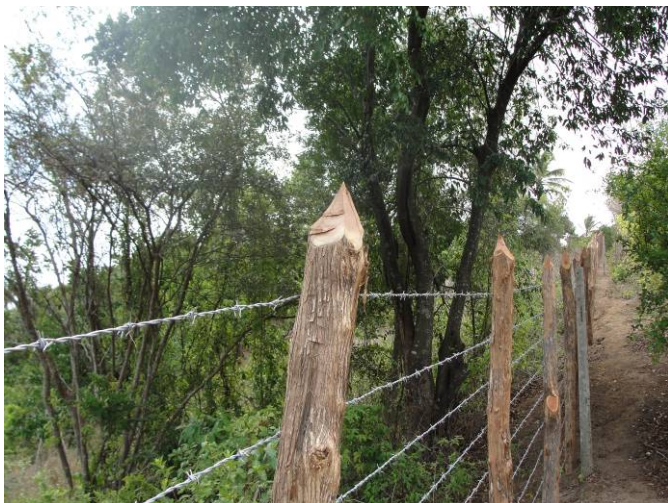
Foto 19 – Núcleo de vegetação de mata sendo cercado para Área de Reserva Legal.

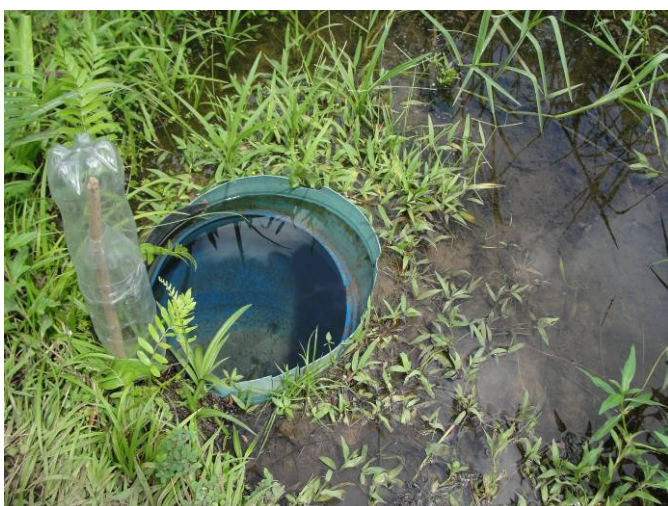
Foto 20 – Vista de nascente encontrada no extremo sudeste da área.

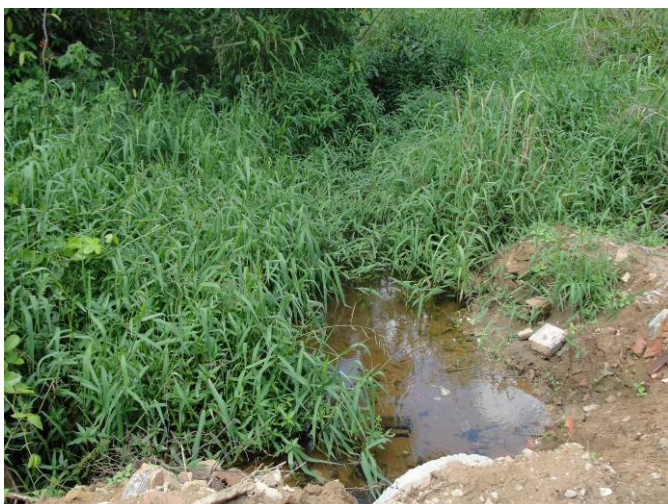
Foto 21 – Riacho que corre no limite leste da área, no extremo sudeste.
