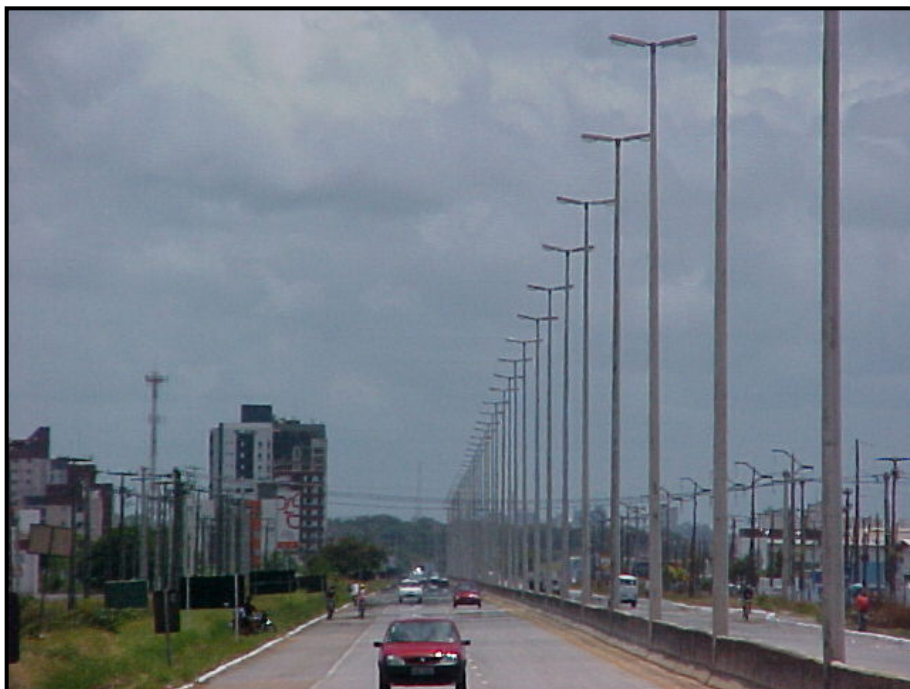
FOTO 01 – BR-230, por onde todo o acesso a área do empreendimento será feito, concorrendo com o tráfego local. A via é utilizada como escoamento do porto de Cabedelo, e tem pistas com capacidade de recebimento do fluxo e das cargas projetadas.

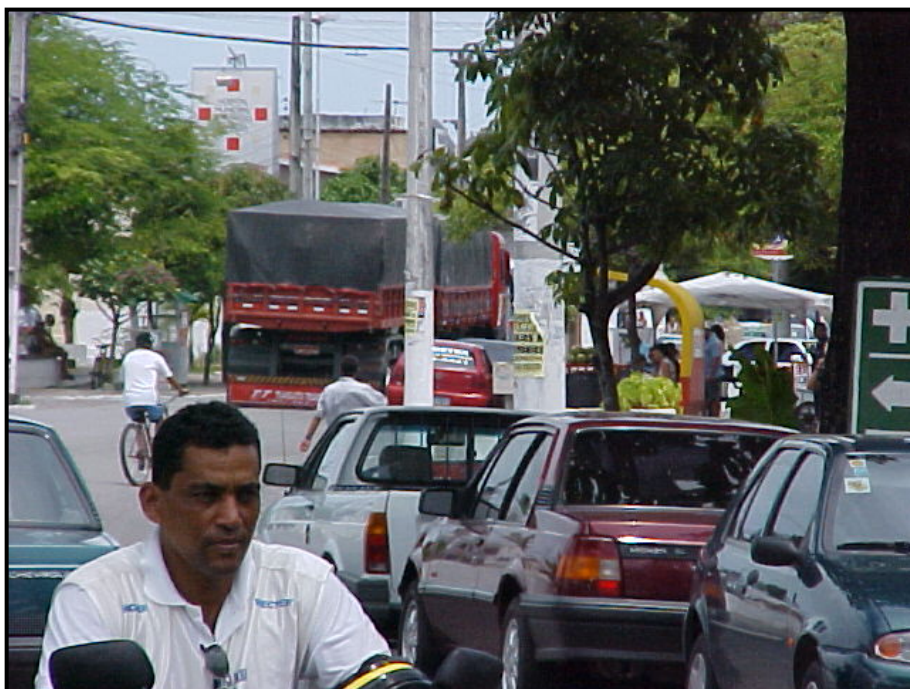
FOTO 02 – No centro da cidade de Cabedelo, o movimento do porto escoar por vias estreitas, concorrendo caoticamente com o fluxo regular da cidade. Com o empreendimento esse fluxo será aumentado.

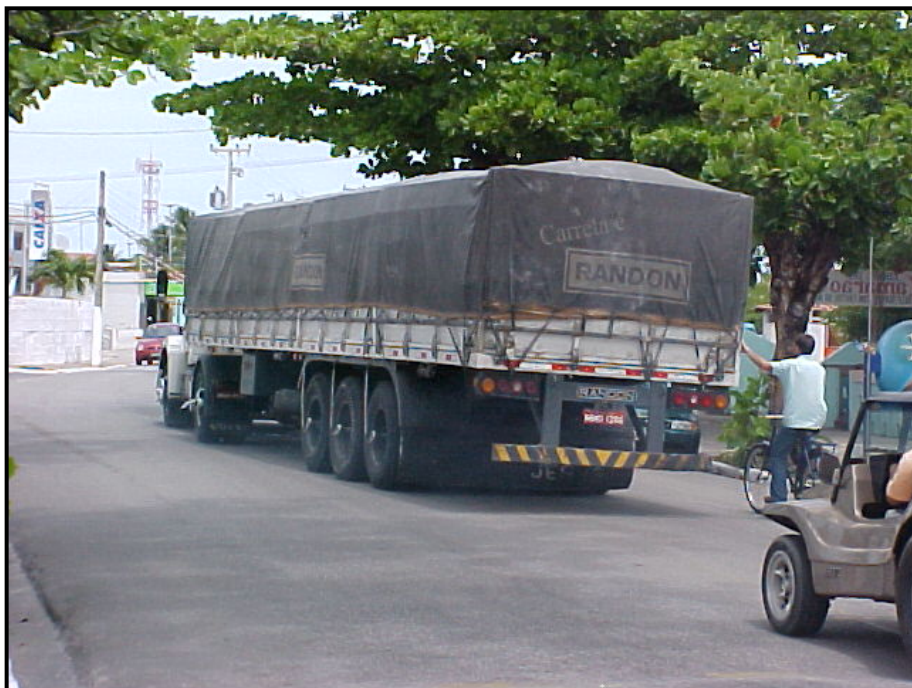
FOTO 03 – Nas vias estreitas de Cabedelo, com estacionamento lateral, o tráfego portuário por vezes tem que ocupar a faixa de rolamento contrária, no centro da via. Para dar maior mobilidade ao tráfego o deveria ser coibido o estacionamento lateral.

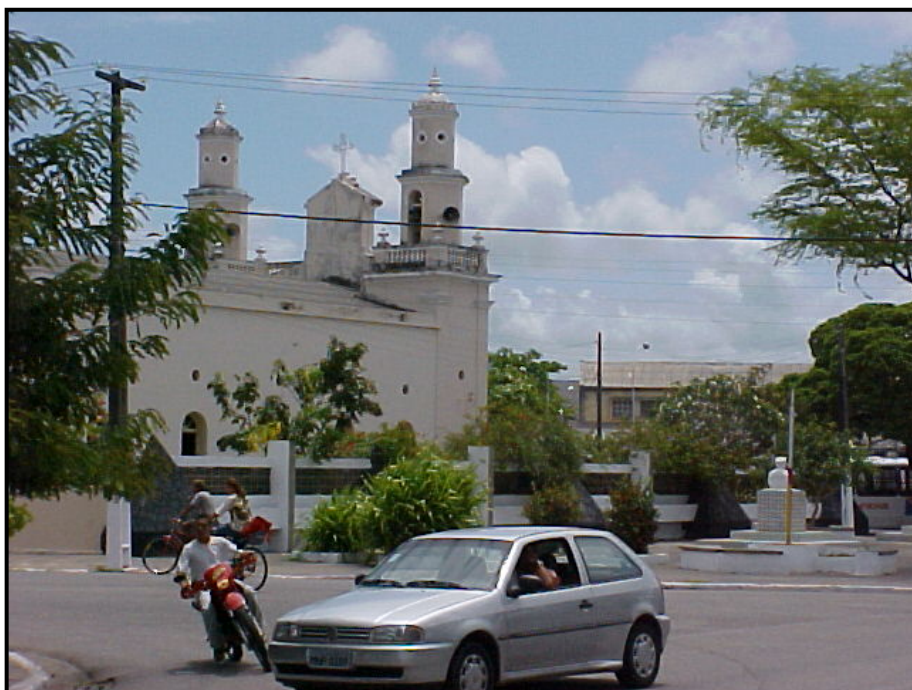
FOTO 04 – Outro problema na relação de trânsito da cidade de Cabedelo é a falta de sinalização nas vias públicas, pondo em risco os usuários do sistema. Ao fundo a igreja matriz de Cabedelo.

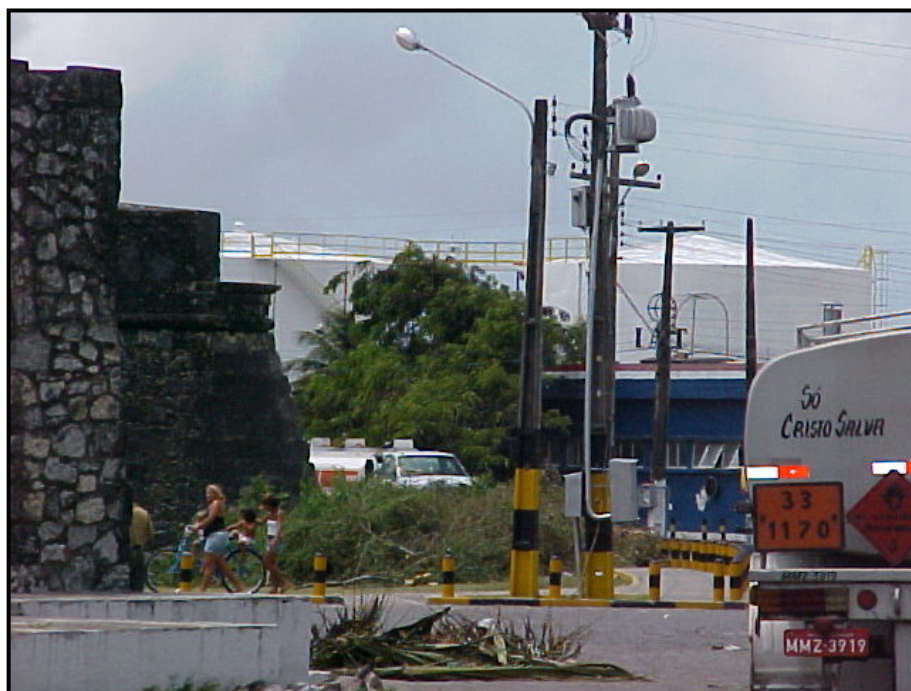
FOTO 05 – Saindo do centro da cidade em direção a área de implantação do Moinho, o fluxo veicular se faz por vias ainda mais estreitas, concorrendo com o tráfego de caminhões-tanque e com o fluxo turístico do Forte de Santa Catarina.

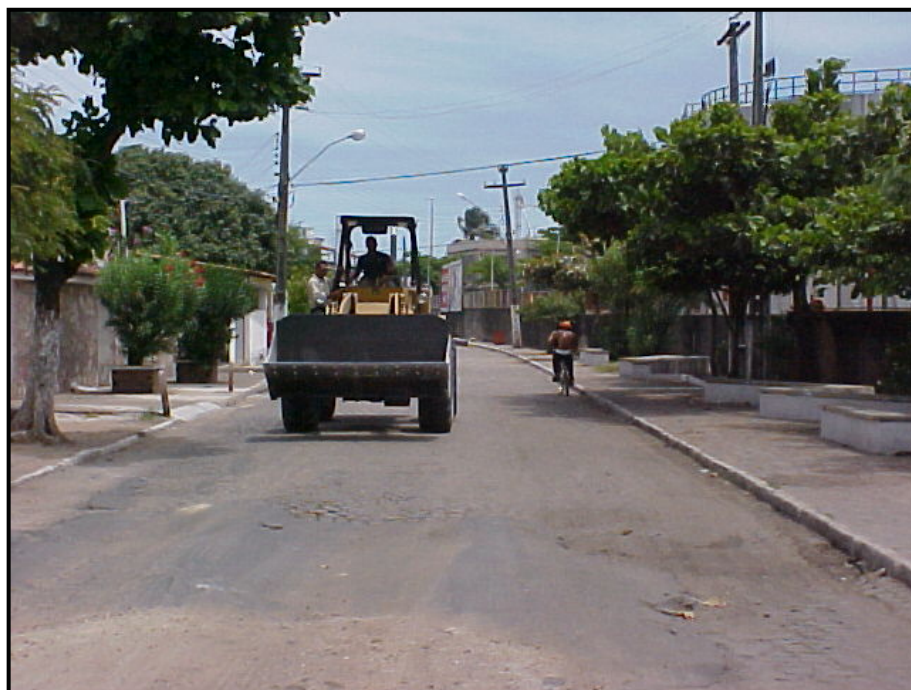
FOTO 06 – A caixa de circulação da via é tão estreita que a passagem de uma máquina de médio porte lhe impede tráfego contrário.

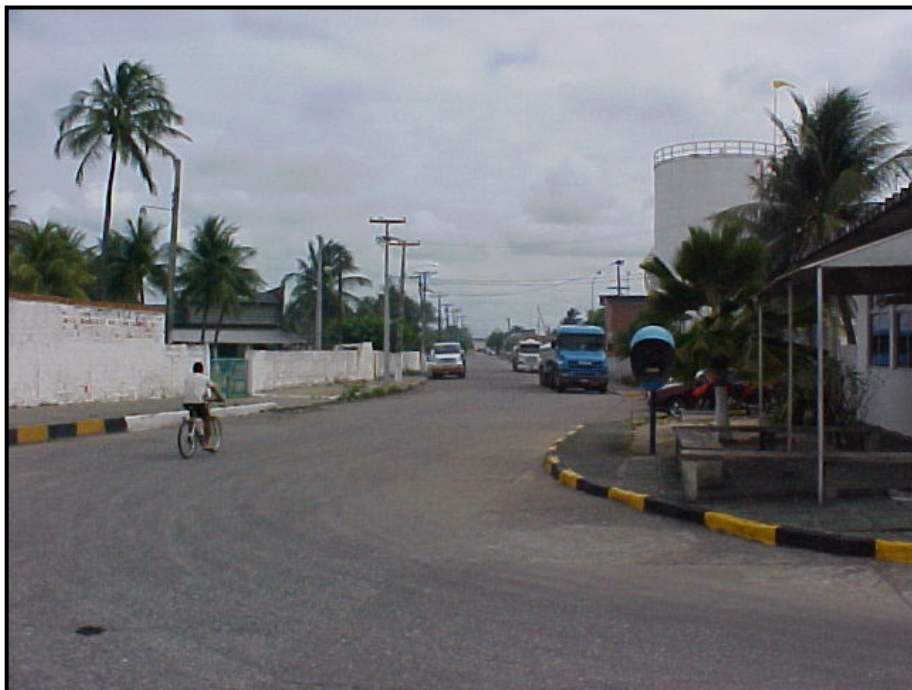
FOTO 07 – A opção de tráfego escolhida para o Moinho, se dá pela via de acesso à Petrobrás, com caixa mais larga, admitindo o estacionamento de caminhões nas duas laterais e o tráfego central.

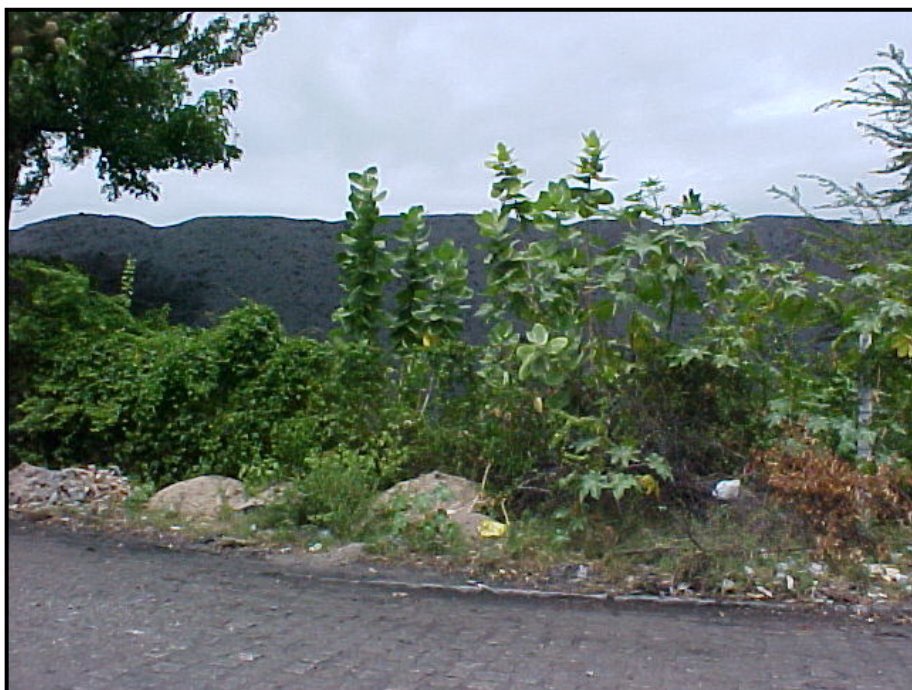
FOTO 08 – Nas áreas portuárias vizinhas ao moinho em implantação, predominam terrenos ocupados por depósitos à céu aberto de coque, marginalmente aos quais se depositam rejeitos sólidos e onde cresce a vegetação mais adaptada.

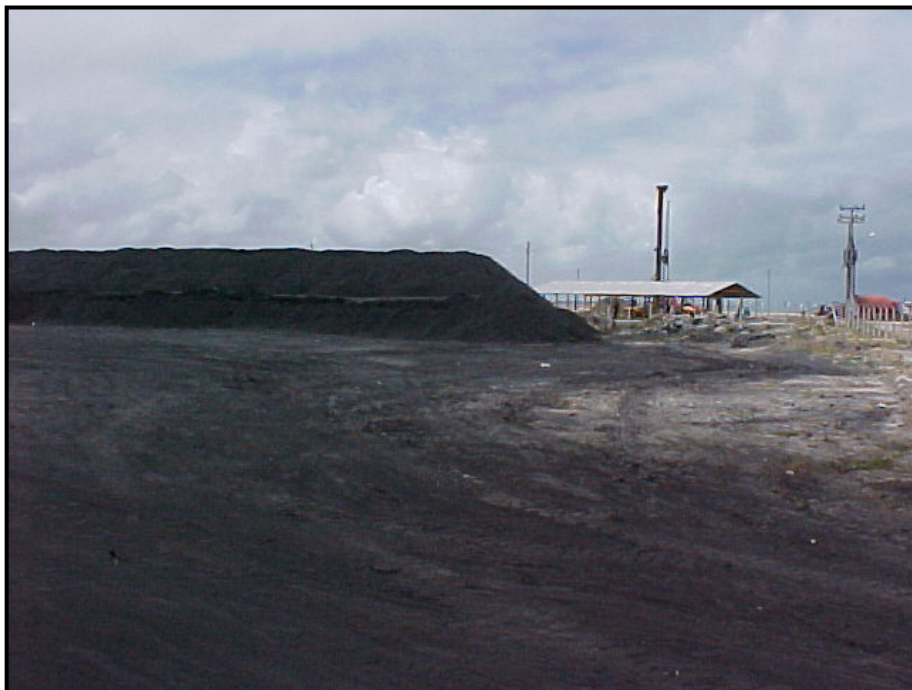
FOTO 09 – Tomada da área do empreendimento, desde o molhe no rio Paraíba, tendo em primeiro plano depósito de coque.

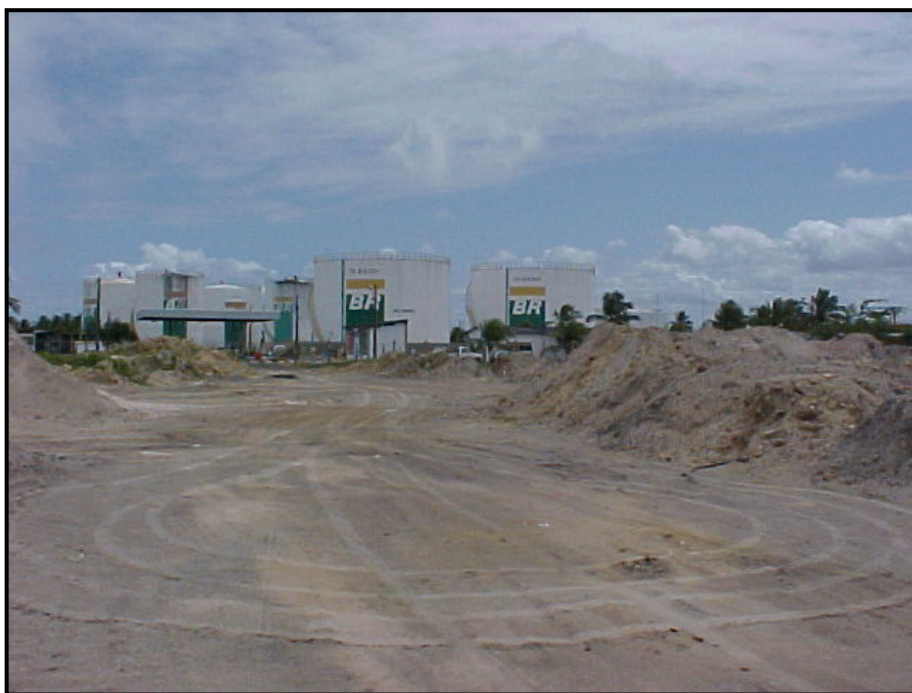
FOTO 10 – Outro dos estabelecimentos co-localizados na zona portuária, e vizinho ao moinho em implantação é a área de tancagem da Petrobrás.

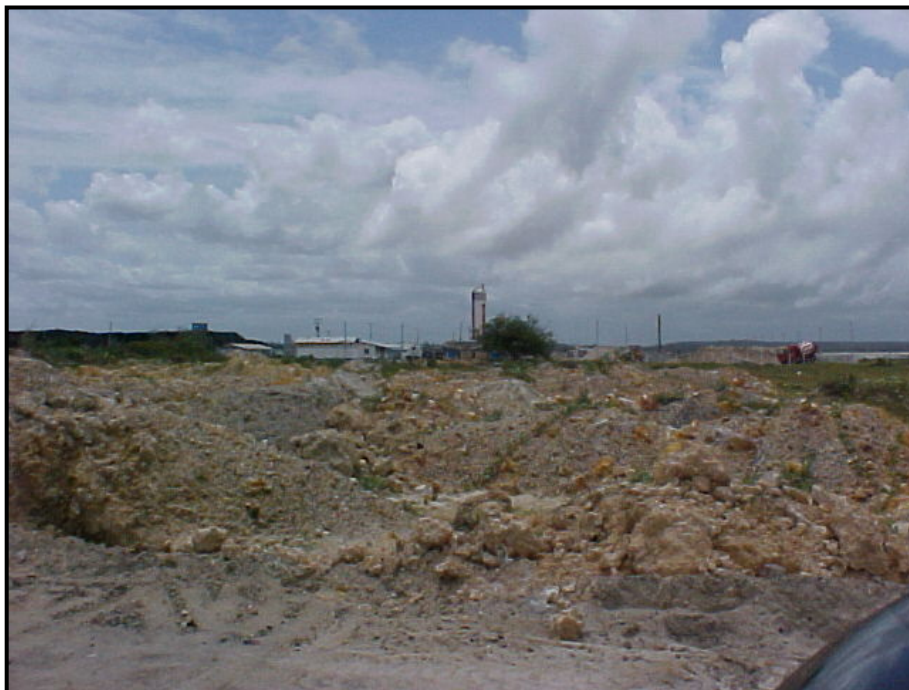
FOTO 11 – Na primeira quadra da zona portuária, desde o mar, os terrenos da Companhia Docas da Paraíba recebem aterro para instalação de novas indústrias. Foi nessa mesma situação que o moinho recebeu seu terreno, que pode ser visto ao fundo.

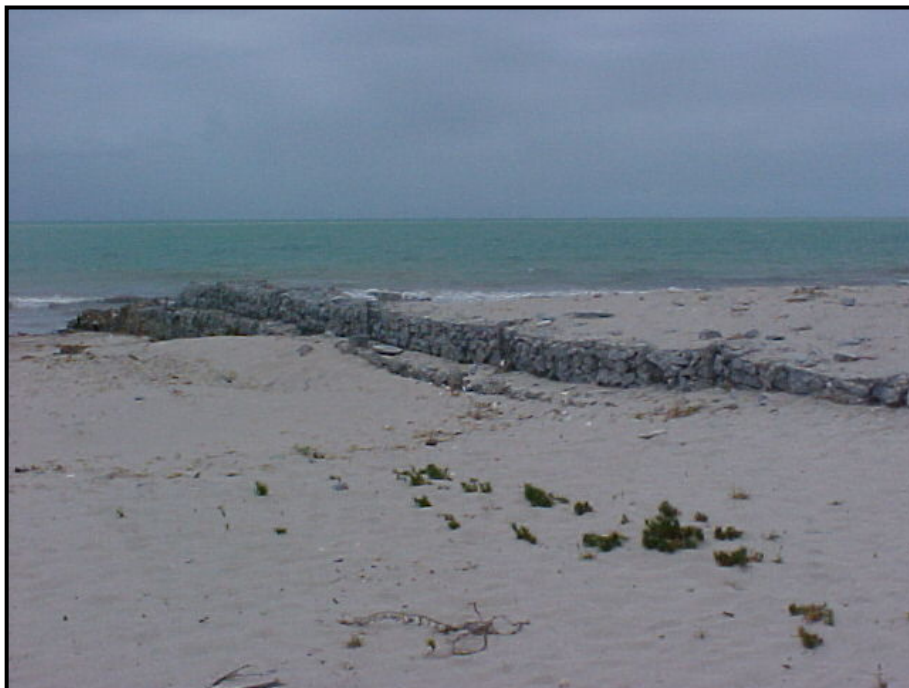
FOTO 13 – Na face de praia: foram implantados molhes de proteção de costa para fazer frente ao avanço do mar. As estruturas protegidas por gabiões interferiram com o potencial turístico da área.

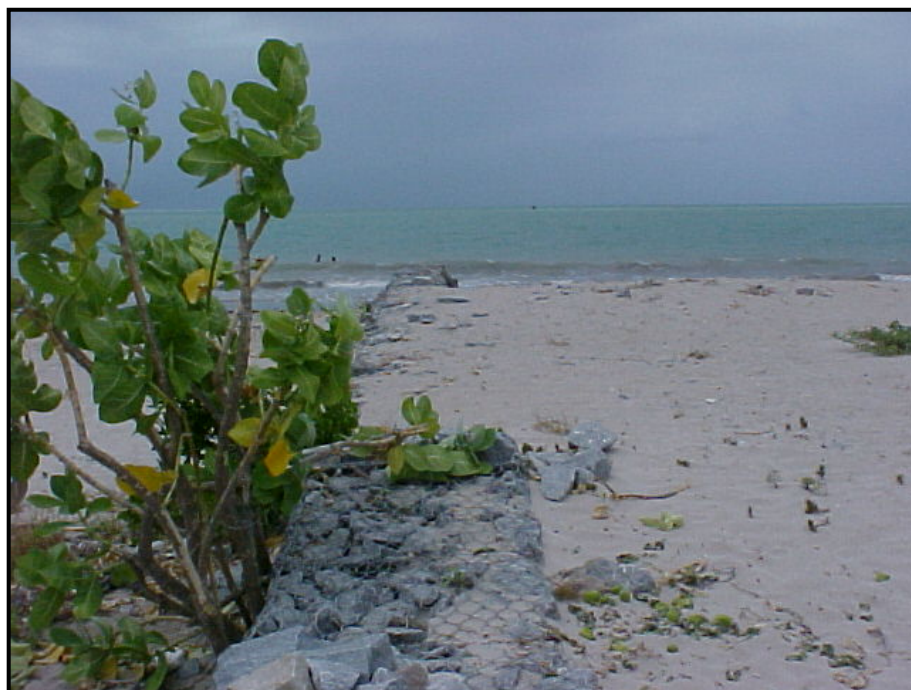
FOTO 14 – Como resultante do processo de proteção, às praias estão acumulando areias na face de barlamar dos molhes, progradando e evitando o risco de erosão, de forma que o objetivo desse programa foi atendido e as praias estão devidamente protegidas.

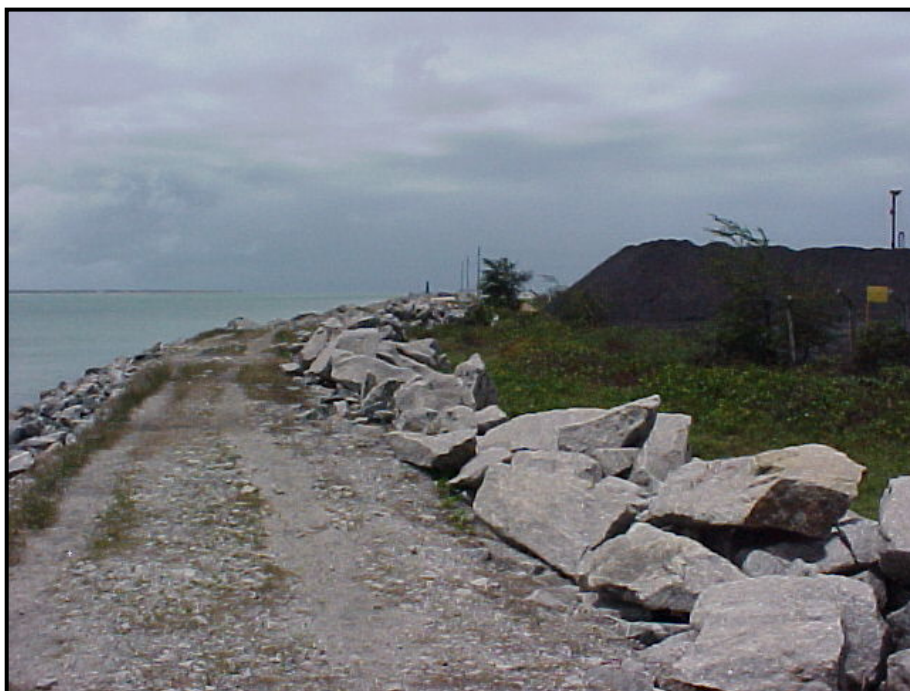
FOTO 16 – Ao longo de sua estrutura o molhe do porto é composto por enrocamento de pedras, permitindo tráfego superficial precário, para veículos de pequeno porte.

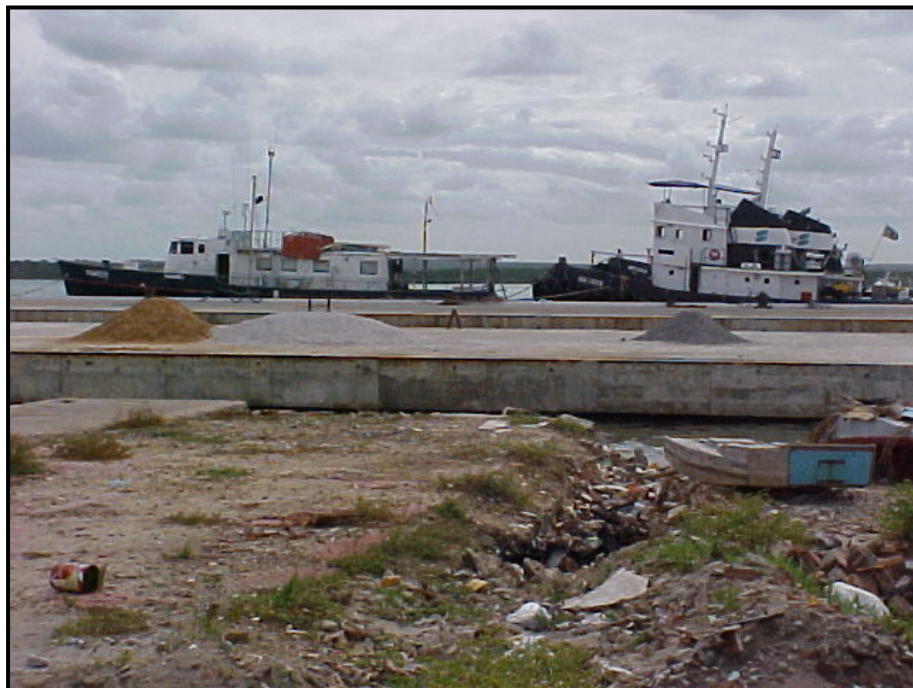
FOTO 17 – No porto, a atracação das embarcações se faz em cais de concreto, dentro de área protegida, mantendo o mesmo alinhamento do molhe.

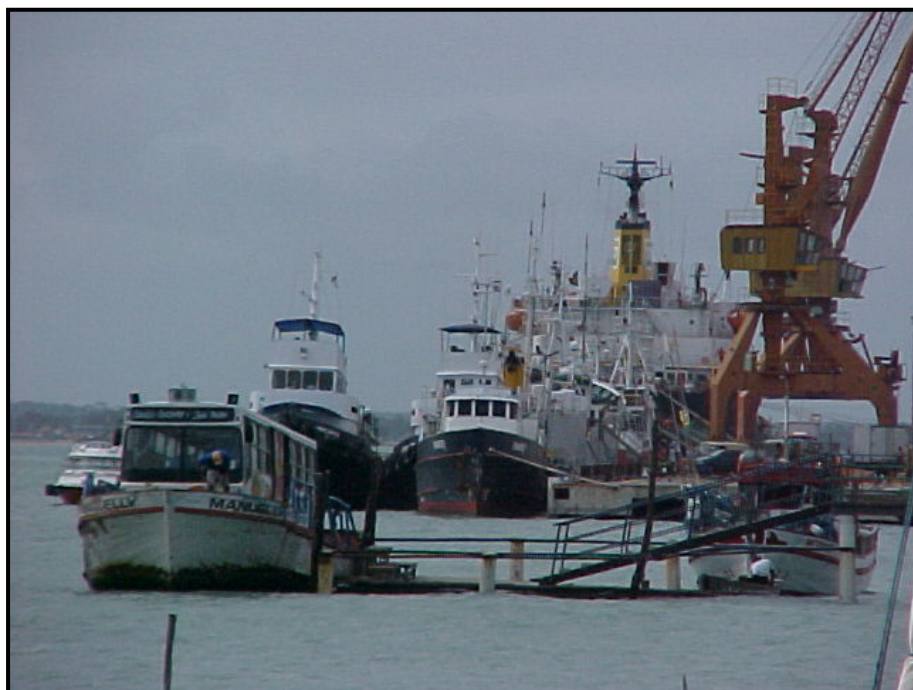
FOTO 18 – Na estrutura portuária o acesso de navios é limitado pelo calado do canal de acesso de 8,5 metros, já que o cais tem até 9 metros de profundidade.

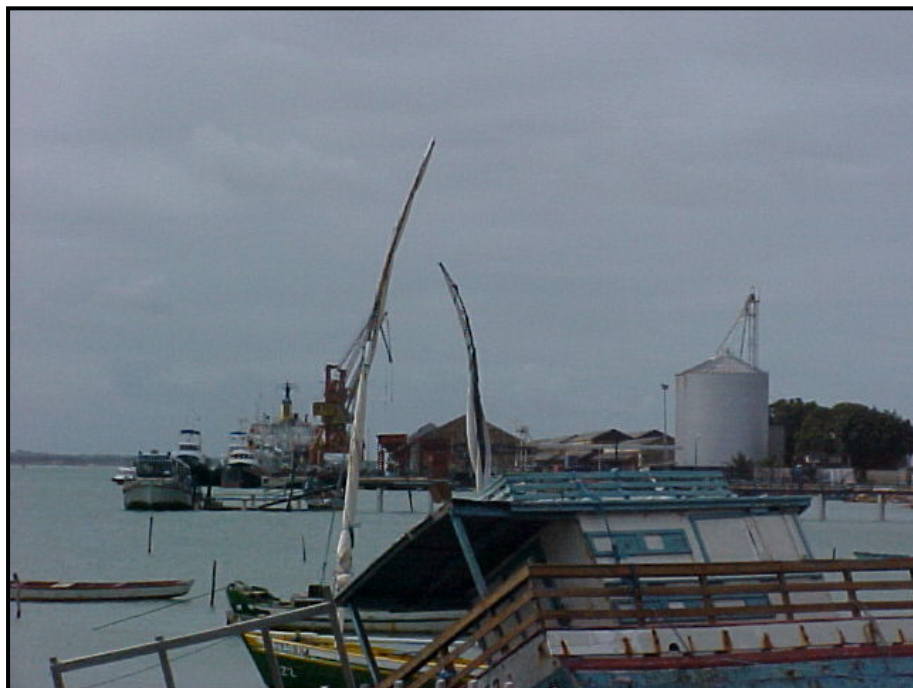
FOTO 19 – Na estrutura portuária, estabelecimento congênere ao Moinho Tambaú, em implantação é a silagem das Refinações de Milho Brasil, com capacidade de armazenamento de 5.000 t.

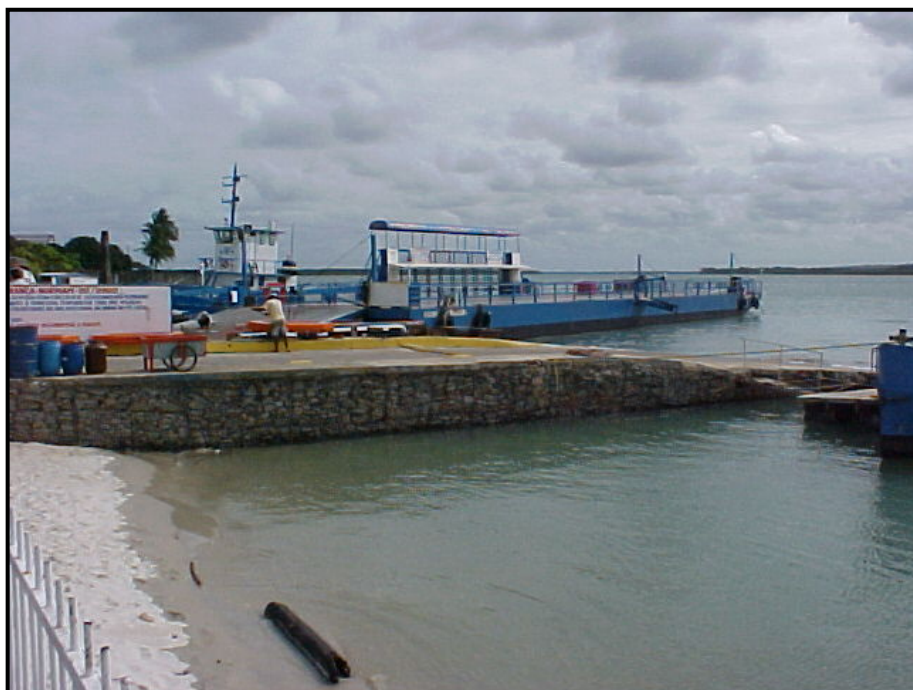
FOTO 20 – Fora da área portuária, mas ainda sob sua influência se encontram as instalações de atracação do ferry-boat.

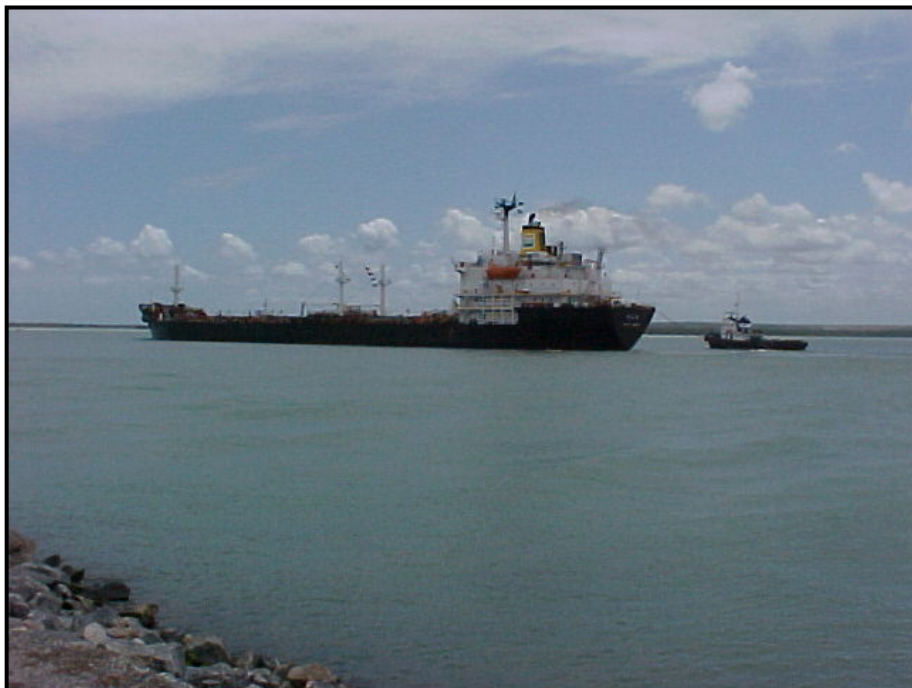
FOTO 23 – No canal de acesso ao porto de Cabedelo, circulam navios tanques, auxiliados por rebocadores, como o Dilya da Petrobrás.

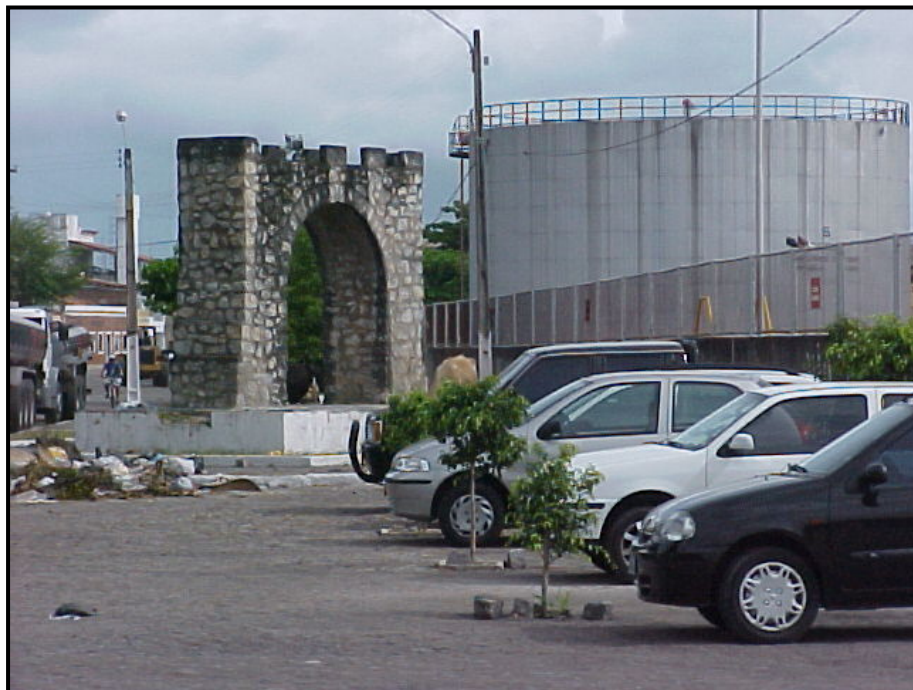
FOTO 25 – O principal marco de Cabedelo é o Forte de Santa Catarina, cujo portal de acesso se encontra completamente descaracterizado, inserido dentro da área portuária atual, na vizinhança de tanques de armazenamento de combustível, reduzindo o potencial turístico local.

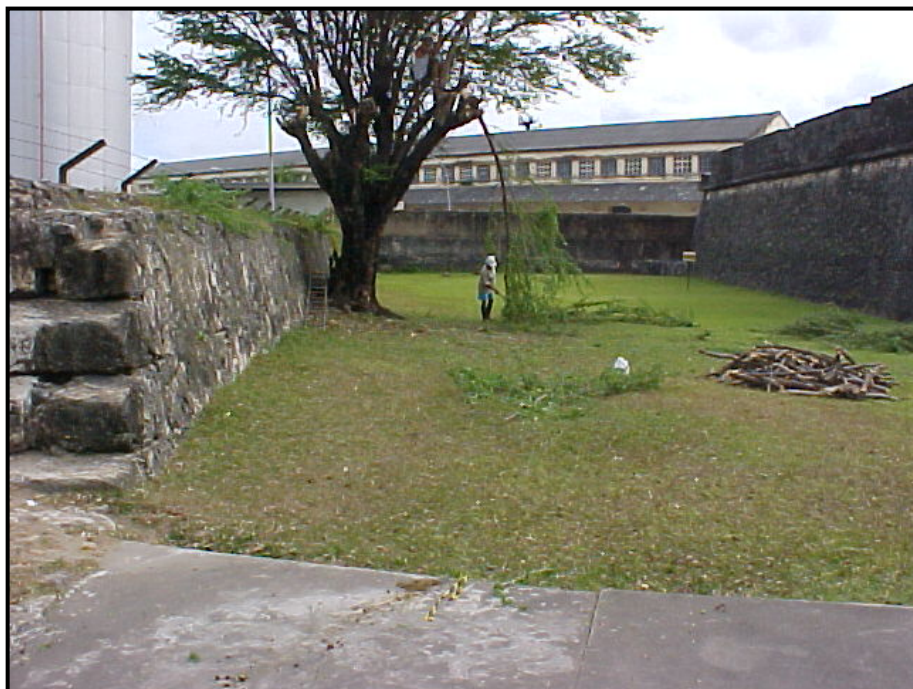
FOTO 26 – Na estrutura histórica foram inseridos prédios portuários de armazenagem, bem como dutos de transporte de inflamáveis foram inseridos sob o terreno.

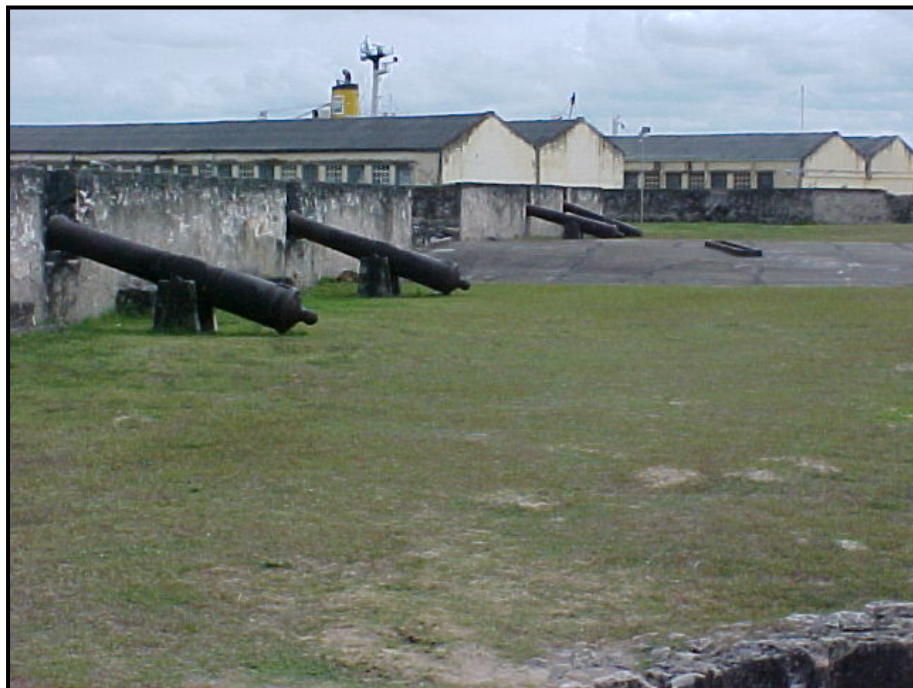
FOTO 27 – Na vista de sudoeste do pavimento superior do Forte, se divisam as instalações portuárias, inclusive a chaminé de um navio atracado, ao lado dos canhões de defesa expostos.

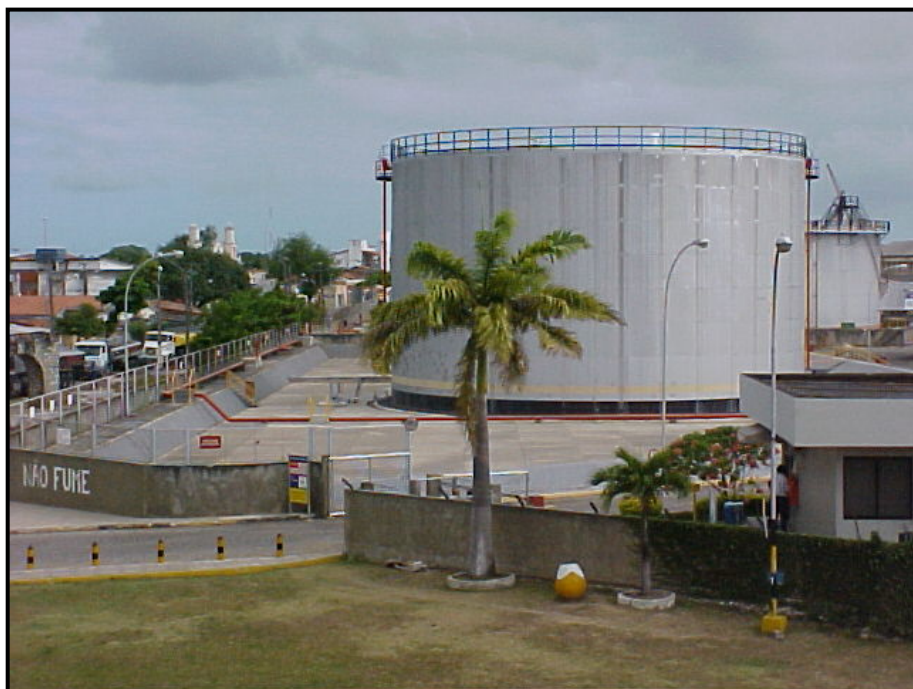
FOTO 28 – Do Forte para sul se observam tanques de armazenamento de combustíveis.

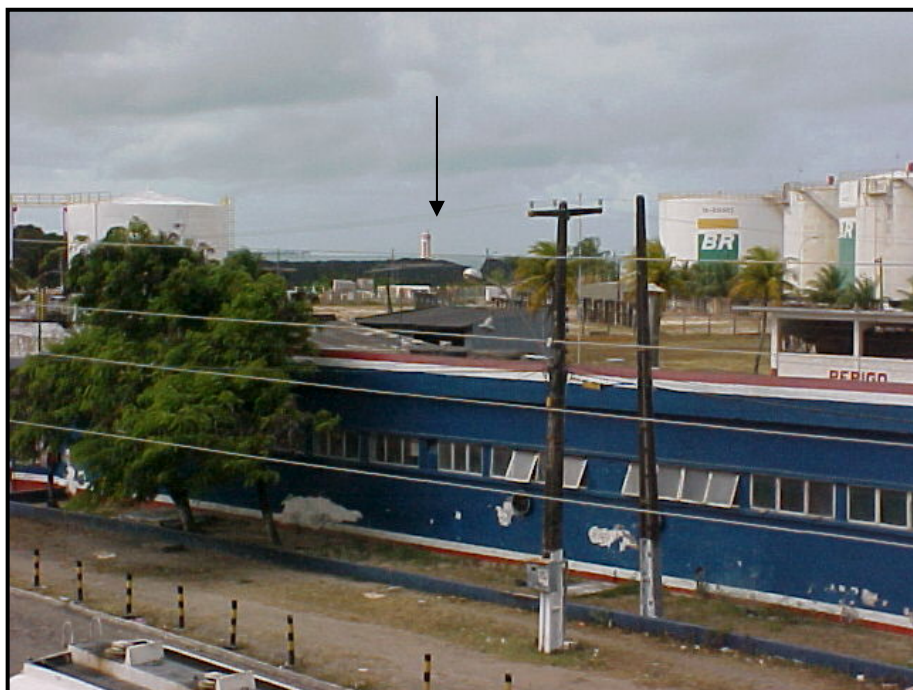
FOTO 30 – Do mesmo ponto das duas fotos anteriores e para nordeste se observam as instalações de armazenagem dos derivados de petróleo, bem como ao centro da foto (seta na torre da central de concretagem) se delimita o início do terreno do moinho a instalar.

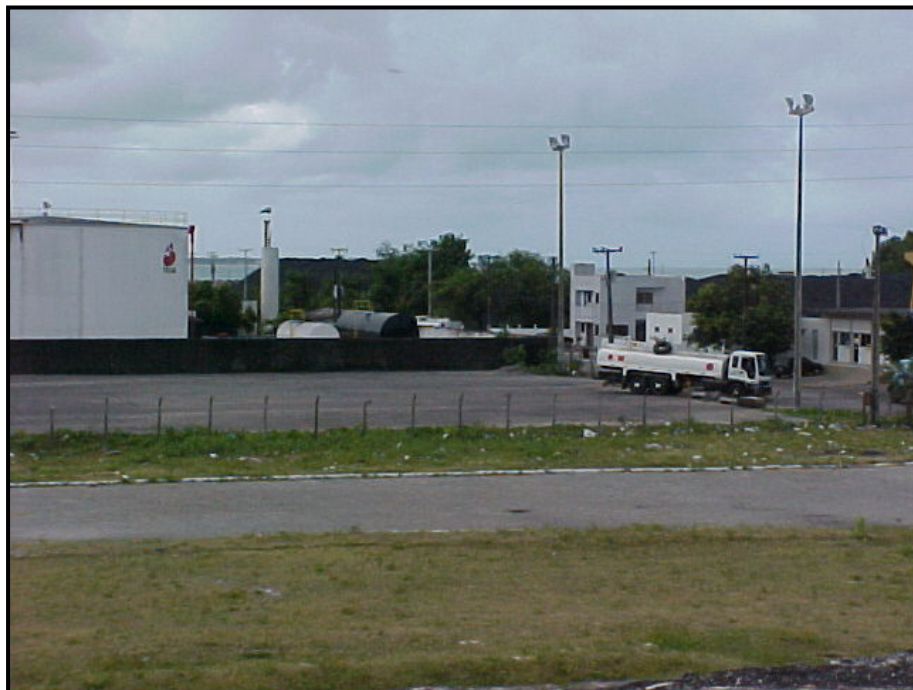
FOTO 31 – Vista do Forte para norte, denotando instalações de armazenagem de derivados de petróleo, blocos de granito, e pilhas de coque. Essa vista receberá influência do Moinho, que fará o fundo da foto, alterando a paisagem.

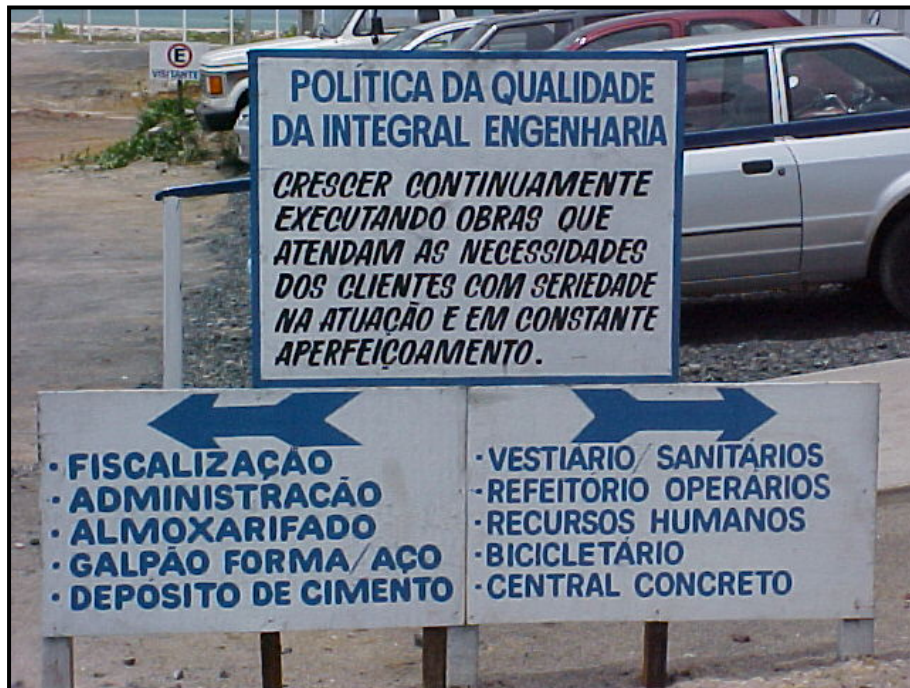
FOTO 35 – Todo o canteiro de obras é bem sinalizado, como a política de qualidade da empresa construtora afixada logo no ingresso da área de trabalho, ao lado das indicações das instalações. Ao fundo placas de sinalização de trânsito com estacionamento de visitantes.

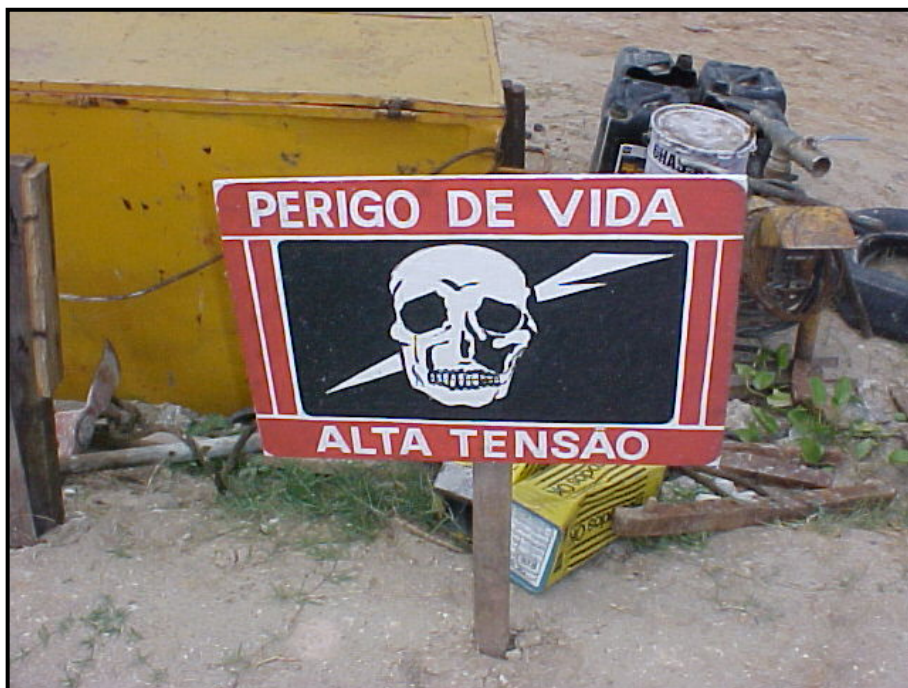
FOTO 36 – As máquinas e equipamentos elétricos, assim como quadros de comandos elétricos atendem as normas regulamentadoras do Ministério do Trabalho, alertando quanto ao risco de vida, inclusive com ilustração.

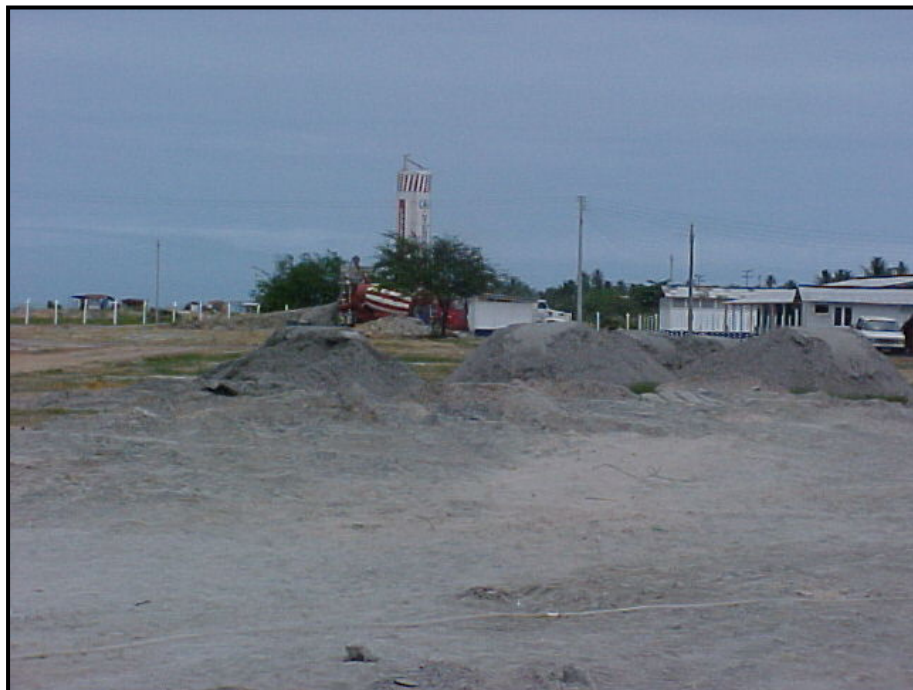
FOTO 37 – Vista tomada da parte central do canteiro de obras para sul, denotando a torre de concretagem e parte das instalações administrativas do canteiro. As pilhas de material são recolhidas das escavações das fundações dos pilares e armazenadas temporariamente para sistematização em uso nas fases seguintes.

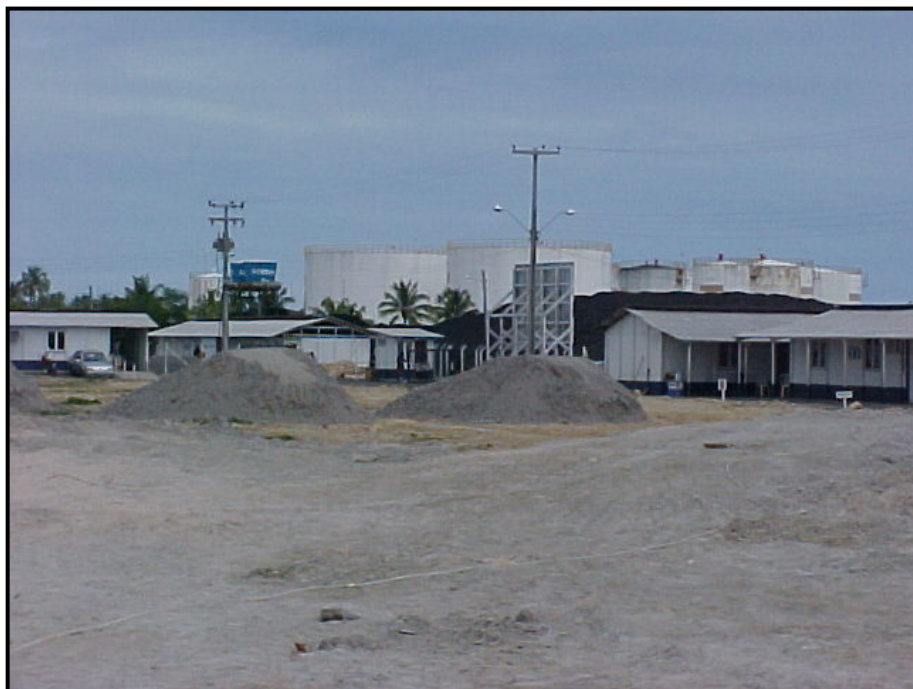
FOTO 38 – Tomada do centro do canteiro de obras, demarcando a vizinhança mais próxima, no caso as instalações da Petrobrás na zona portuária.

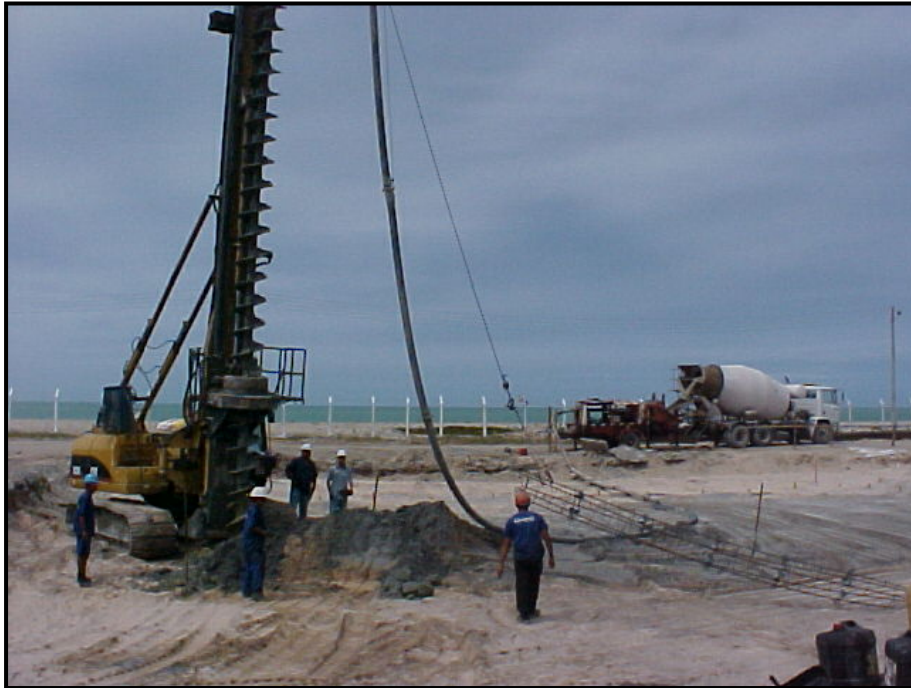
FOTO 39 – Fase iniciais das fundações, que se fazem por perfuração com sonda elicoidal, que simultaneamente, faz a injeção direta do concreto no furo., em terreno previamente limpo.

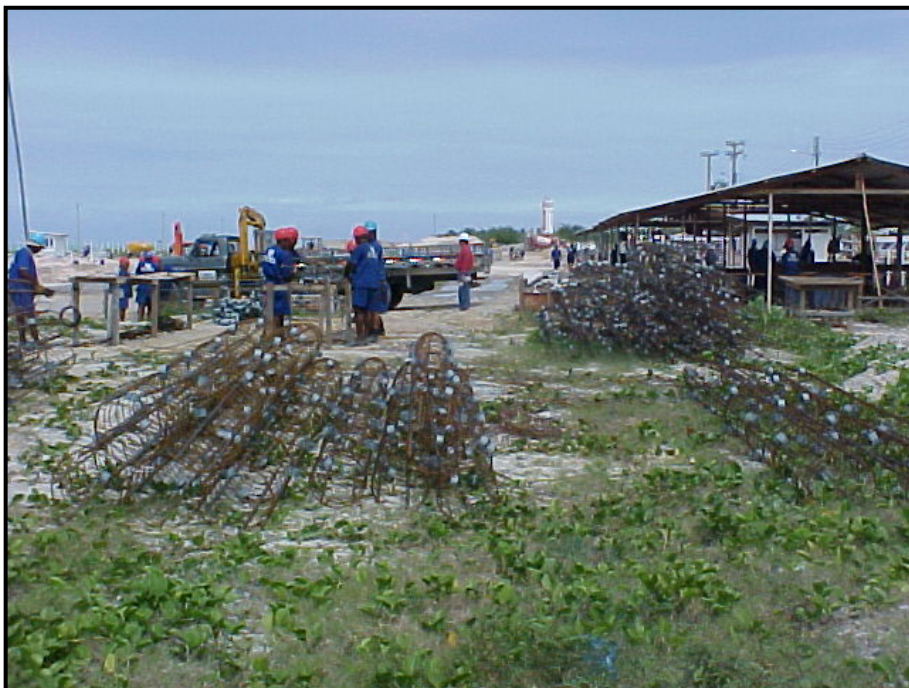
FOTO 40 – Durante a injeção de concreto são introduzidas às armações de ferro, construídas na própria frente de serviços, armando os pilares individuais das fundações.

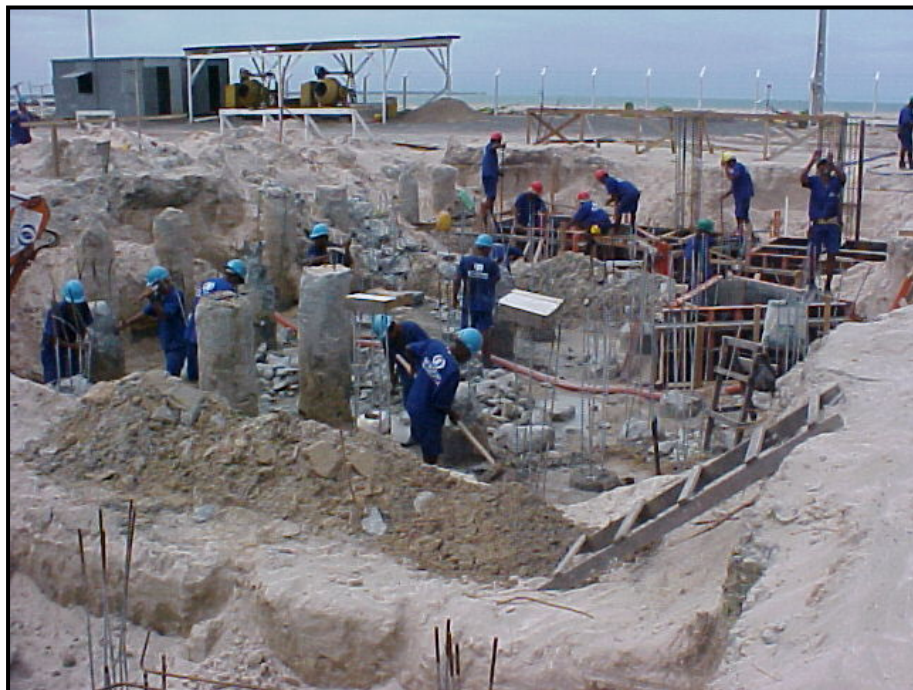
FOTO 41 – Depois de construídos os pilares, a área é escavada manualmente para recebimento das formas que receberão as bases de concreto das fundações.

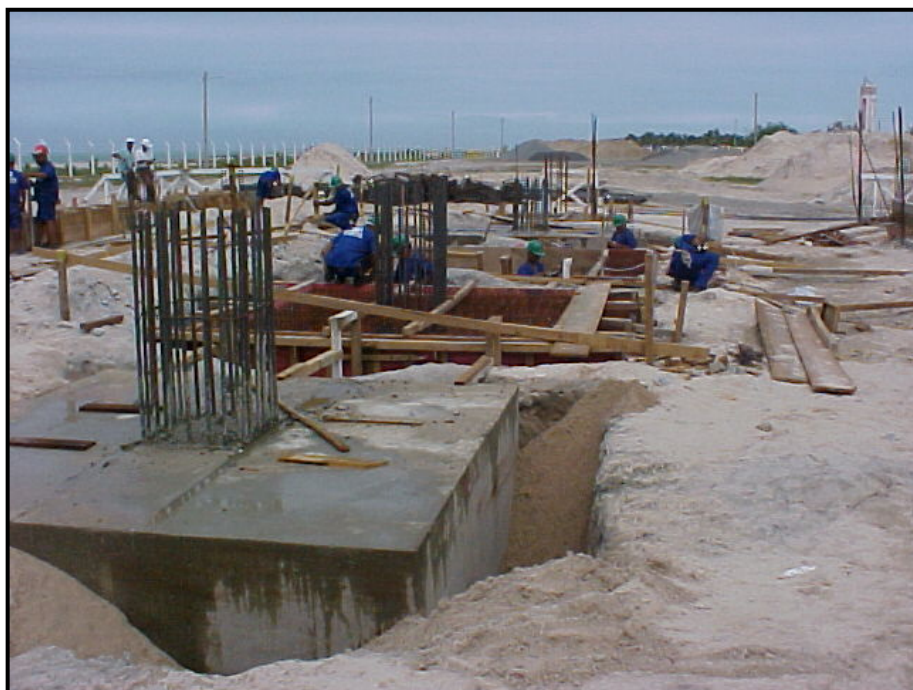
FOTO 42 – Vista da fase final das bases das fundações no terreno, cada uma sustentada por vários pilares.

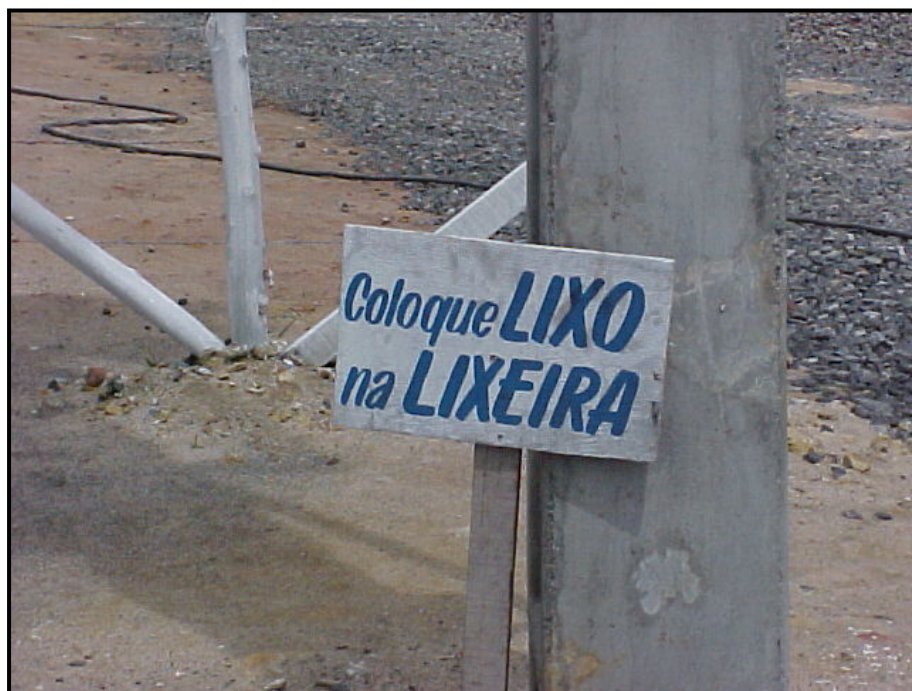
FOTO 43 – O canteiro de obras é mantido em estado limpo, colaborando para tanto a distribuição de placas de sinalização como esta.
