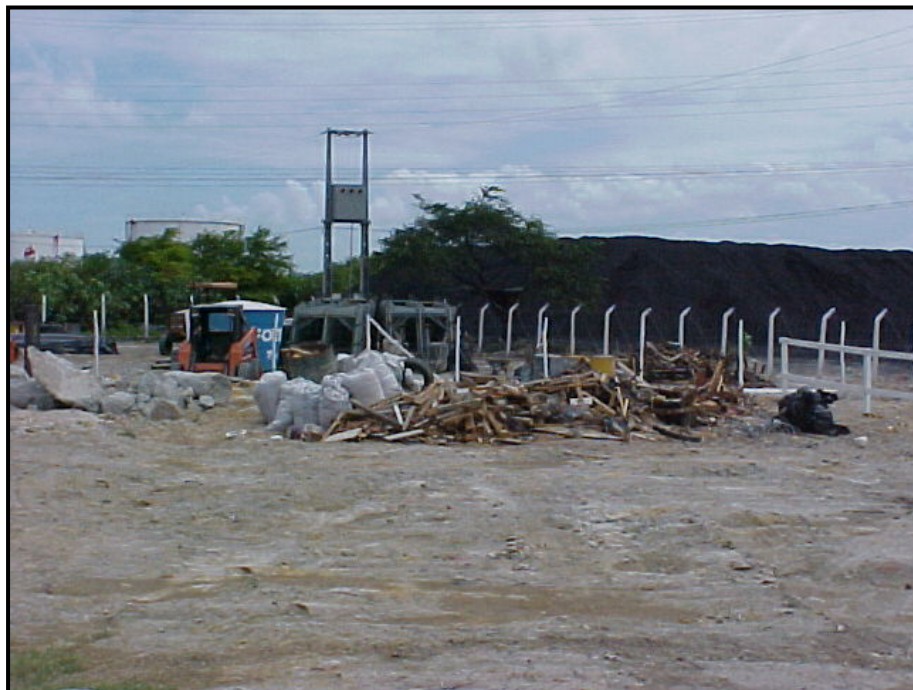
FOTO 45 – Materiais de construção inservíveis não são destinados aos depósitos do lixo comum e sim armazenados organizadamente (selecionados) no canteiro para recolhimento e destinação posterior pela própria empresa.

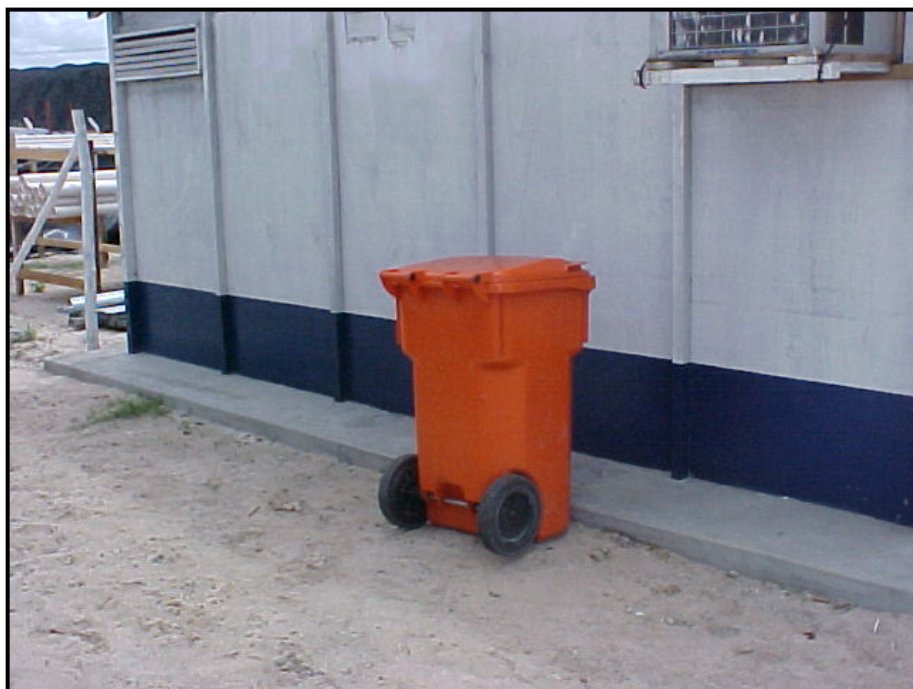
FOTO 46 – Lixos orgânicos, são acumulados em depósitos especiais fechados para evitar serem atrativos a ratos, mosquitos, baratas e outros possíveis vetores e/ou transmissores de doenças ao homem.

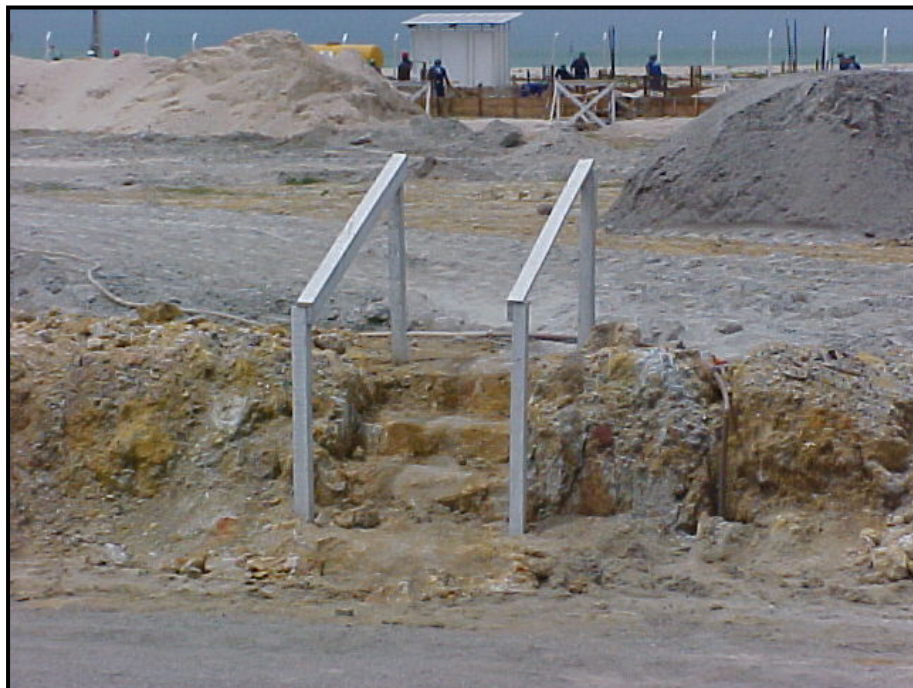
FOTO 47 – Outra forma de organização racional no canteiro é a construção de passagens simples e protegidas nos ressaltos topográficos entre os escritórios e a frente de obras, minimizando o risco de acidentes.

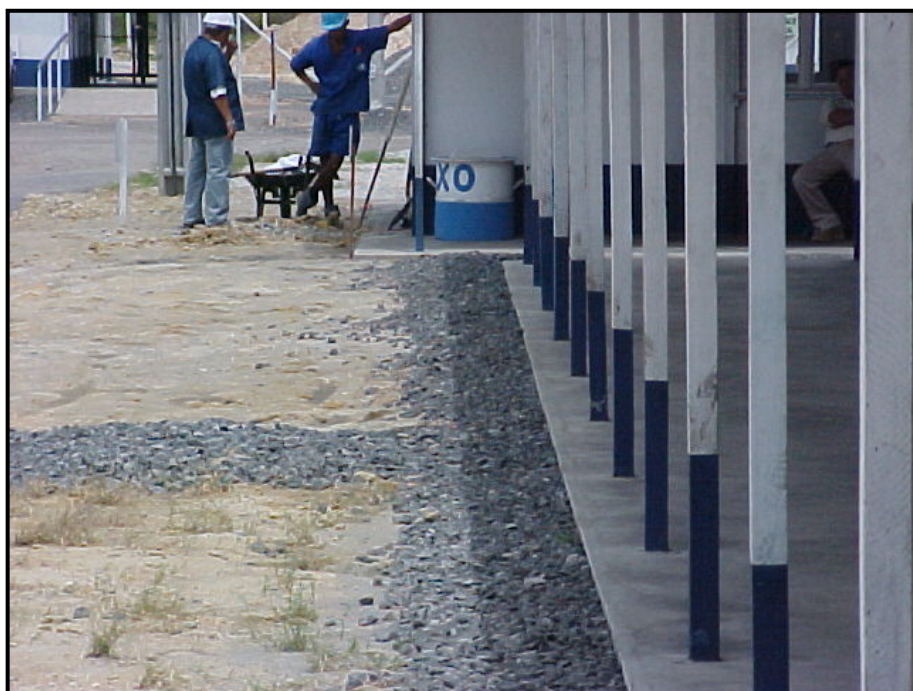
FOTO 48 – As partes impermeabilizadas e que poderiam contribuir para gerar frentes de erosão com o escoamento de águas, recebem tratamento com britas, evitando o sulcamento do terreno. A sombra marca o limite do telhado. Notar também ao fundo mais um depósito de lixo.

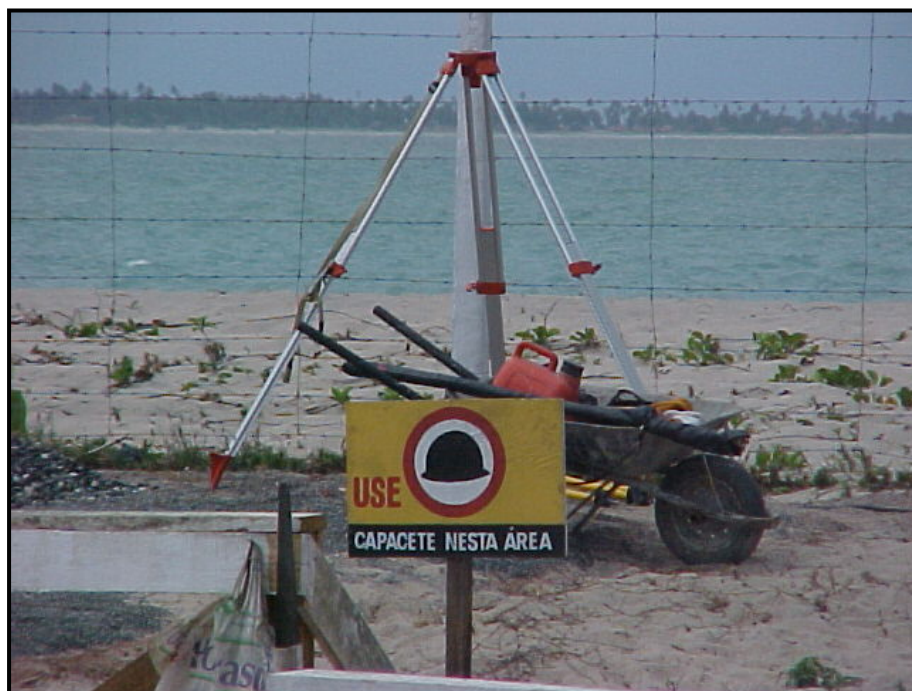
FOTO 49 – Toda a frente de obras é acompanhada por nivelamento topográfico em tempo real, bem como a sinalização de uso de equipamentos de proteção é sinalizada em cada setor.

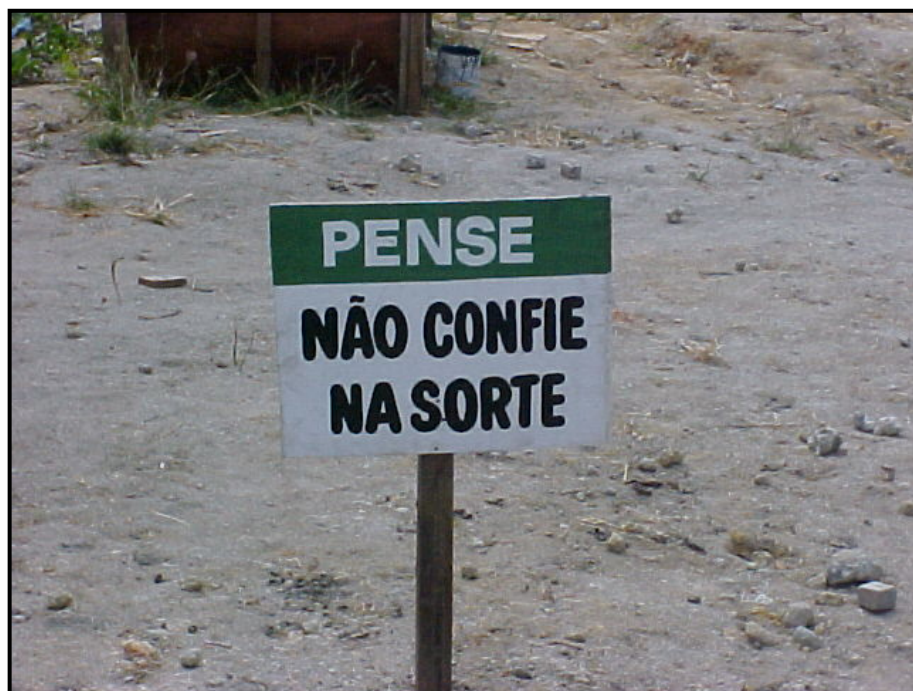
FOTO 50 – Além das placas regulamentares são disponibilizadas placas de orientação com pensamentos sugestivos, que também visam reduzir a possibilidade de acidentes de trabalho.

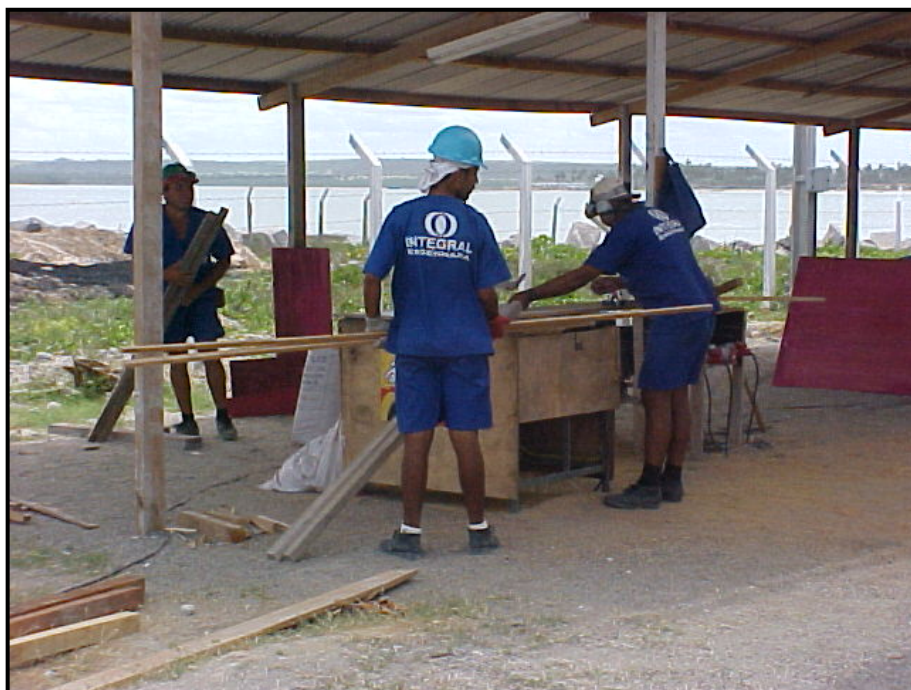
FOTO 52 – Sob a placa da FOTO anterior se observa o efeito, com os trabalhadores efetivamente utilizando máscaras, botas, capacetes e protetores auriculares. Trata-se da serraria e serralheria.

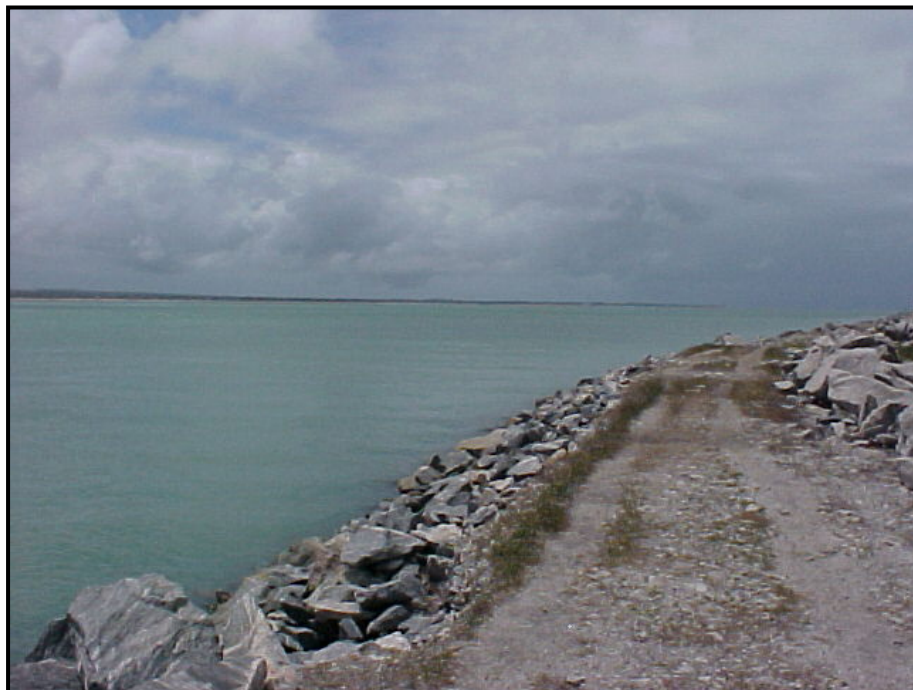
FOTO 53 – Vista do molhe ao lado da área do empreendimento que receberá um delfim de atracação de navios, uma vez que a principal matéria-prima do empreendimento é importada e chegará à área de navio, o que implica na escolha da localização portuária para os moinhos.

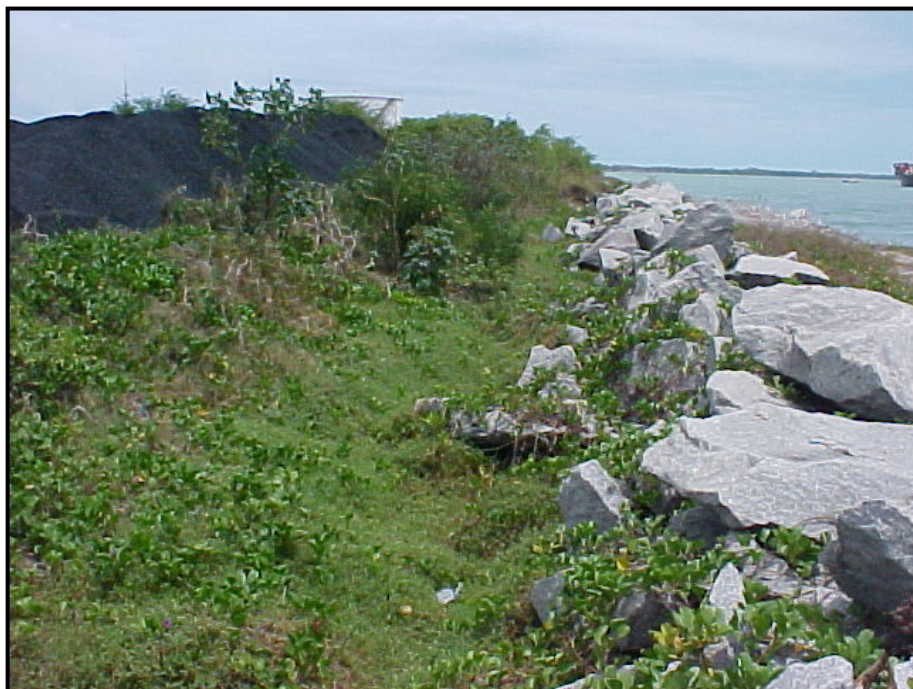
FOTO 54 – Ao lado interior do molhe a vegetação presente é composta por salsa, gramas e bredos, com ocasionais presenças de carrapateiras e outras espécies invasoras típicas de áreas degradadas.

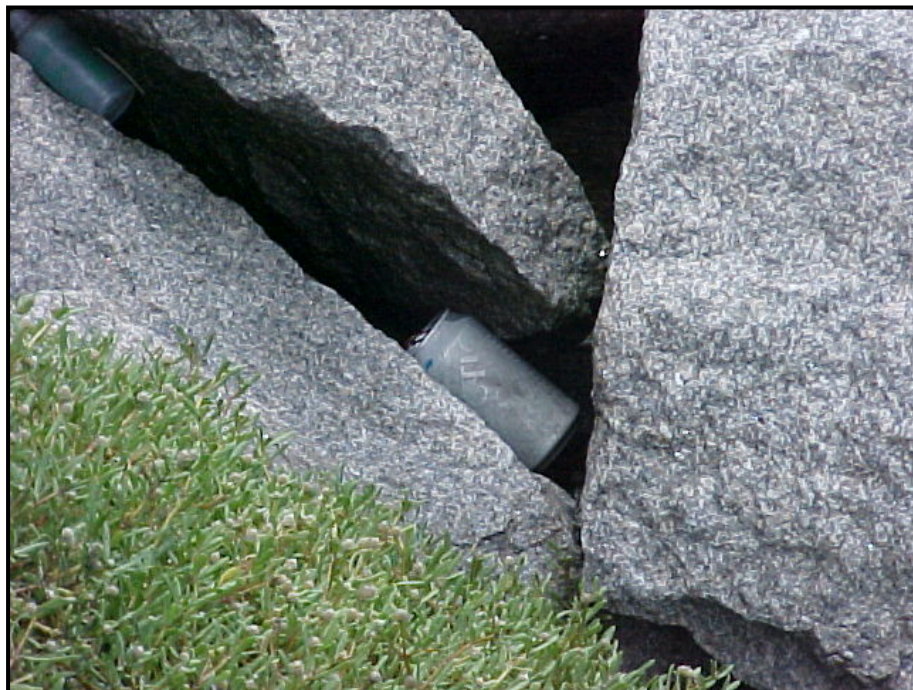
FOTO 55 – São comuns acúmulos de lixo deixados nos interstícios das rochas no molhe, contribuindo para geração de vetores de doenças.

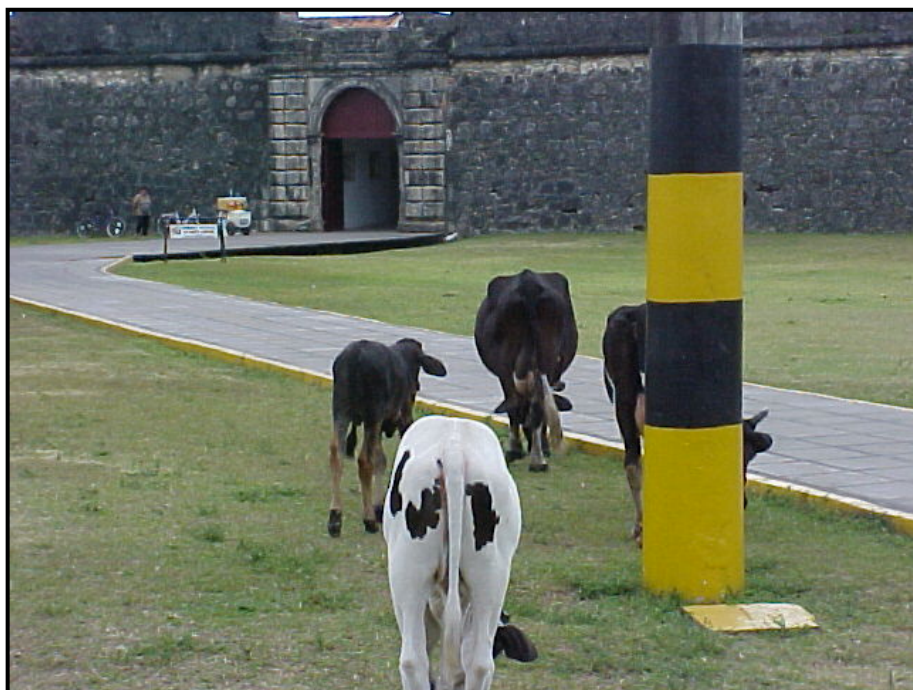
FOTO 56 – A fauna nativa presente não foi documentada, sendo representada por animais de pequeno porte e de hábitos noturnos. Já a fauna antrópica é representada pelo gado, que pasta livremente nas vias públicas, inclusive defronte ao Forte de Santa Catarina.
